Land Brandenburg
Ministerium für Infrastruktur und Landesplanung
Landesbetrieb Straßenwesen Brandenburg
Lindenallee 51
15366 Hoppegarten

März 2025

Untersuchungsgegenstand ist die Brücke über die Bahn im Zuge der Bundesstraße B 1 – Potsdamer Straße. Sie ist das Haupteinfallstor in die Stadt Brandenburg an der Havel. Sämtlicher Verkehr, der aus Richtung Potsdam oder von der Autobahn A 2 in die Stadt hinein und herausführt, muss dieses Bauwerk passieren. Aufgrund dieser Verkehrsbedeutung wogen die Befunde aus der Bauwerksprüfung 2017 besonders schwer, da sie zu umfangreichen Sofortmaßnahmen und schließlich zum Rückbau, aber unter wissenschaftlicher Begleitung führten.

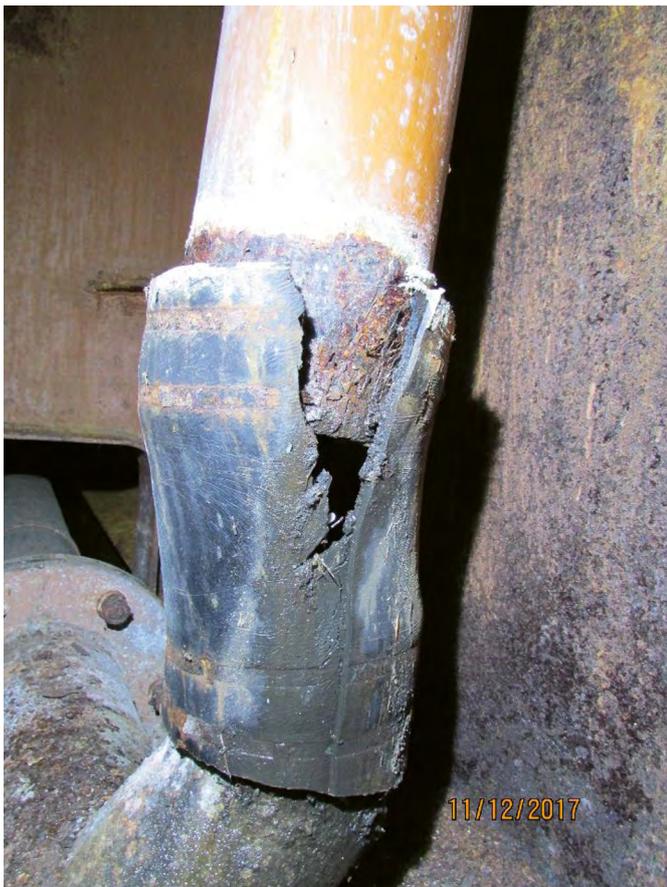
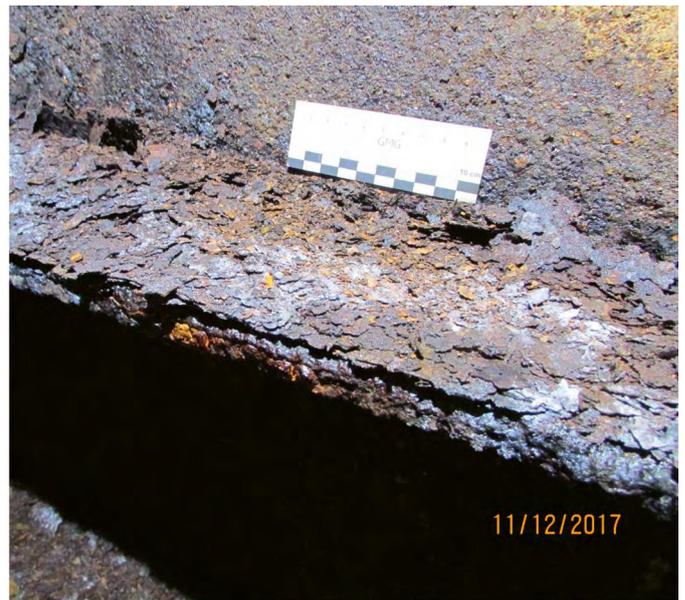
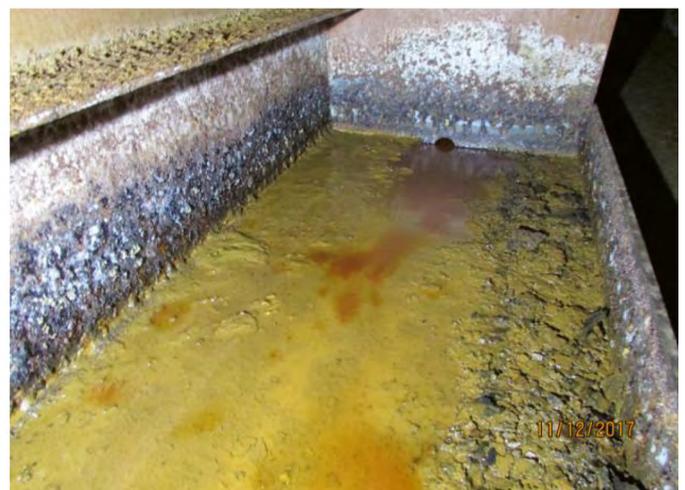
Jahr 2017 wurde bei der Bauwerksprüfung festgestellt, dass insbesondere im äußeren Hohlkasten des TBW 1 die Entwässerung defekt und der Hohlkasten bis zu einer Höhe von 10 – 15 cm mit Wasser gefüllt war (Bild 2-5). Infolgedessen war es zu Korrosionsschäden mit massivem Querschnittsverlust an den Hauptträgern gekommen. Vollständige Durchrostungen des Bodenblechs des Hohlkastens waren noch nicht eingetreten, von außen war der desaströse Zustand im Inneren der Hohlkästen nicht zu erkennen.

*Bild 2-5
Korrosionsschäden infolge
defekter Innenentwässerung
im Hohlkasten*

Nach Feststellung des genauen Schadensausmaßes und der Bewertung der Tragfähigkeit wurde der Schwerverkehr auf der Brücke in begrenztem Ausmaß wieder frei gegeben. Die gerissenen Schweißnähte an den Trapezhohlsteifen wurden instandgesetzt. Die Funktionsfähigkeit der Entwässerung wurde wiederhergestellt, die Ansammlungen von Rost und Schmutz wurden aus den Hohlkästen entfernt.

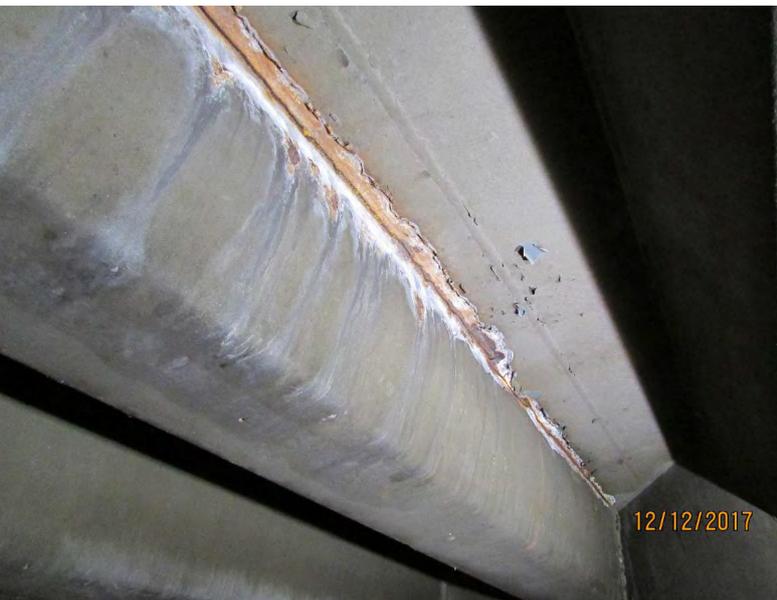
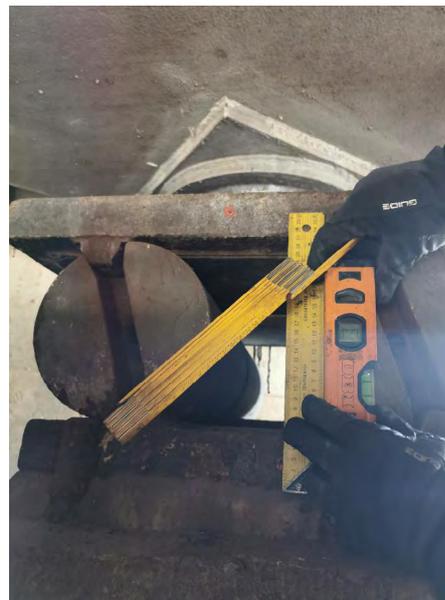
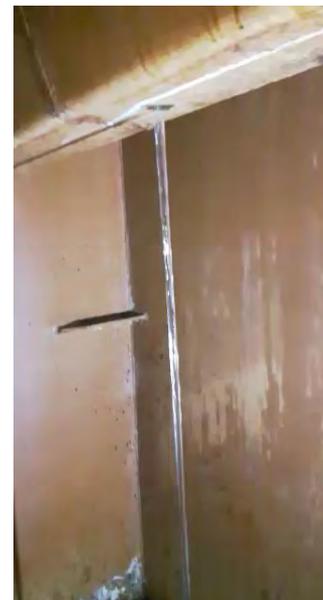
Bild 2-6 Schweißnaht an der Trapezhohlsteife, Wasser in der Trapezhohlsteife, Lagerverkippung

Im Zuge der weiteren Prüfung wurden außerdem Schweißnahttrisse an der orthotropen Fahrbahnplatte (Kehlnaht zwischen Fahrbahnblech und Trapezhohlsteife) und eine starke Schiefstellung der Rollenlager (ausgeprägte „Sommerstellung“ im November), die auf einer Verkippung der Unterbauten hindeuten, festgestellt (Bild 2-6).

Dumpf klingende und teilweise ausgebeulte Trapezhohlsteifen wurden angebohrt. Dabei wurde festgestellt, dass die Steifen mit Wasser gefüllt waren. Das Eindringen des Wassers erfolgte wahrscheinlich über Ermüdungsrisse im Fahrbahnblech.

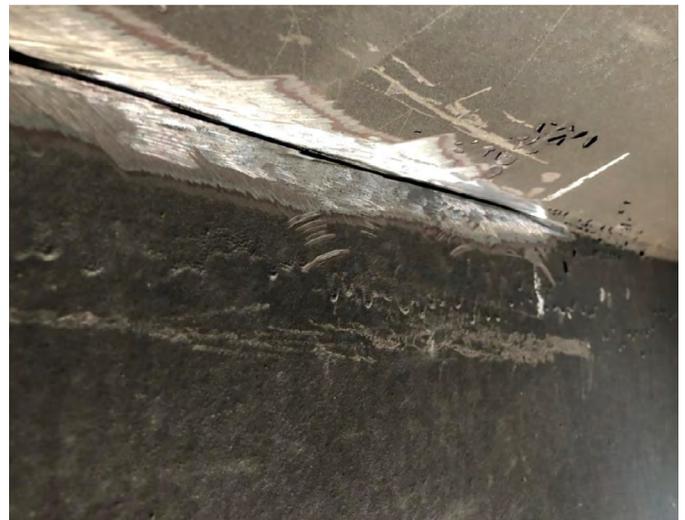
Bild 5-11 Vom Fahrbahndeckblech abgetrennte Trapezhohlsteife im Rahmen des Schadens 2.5

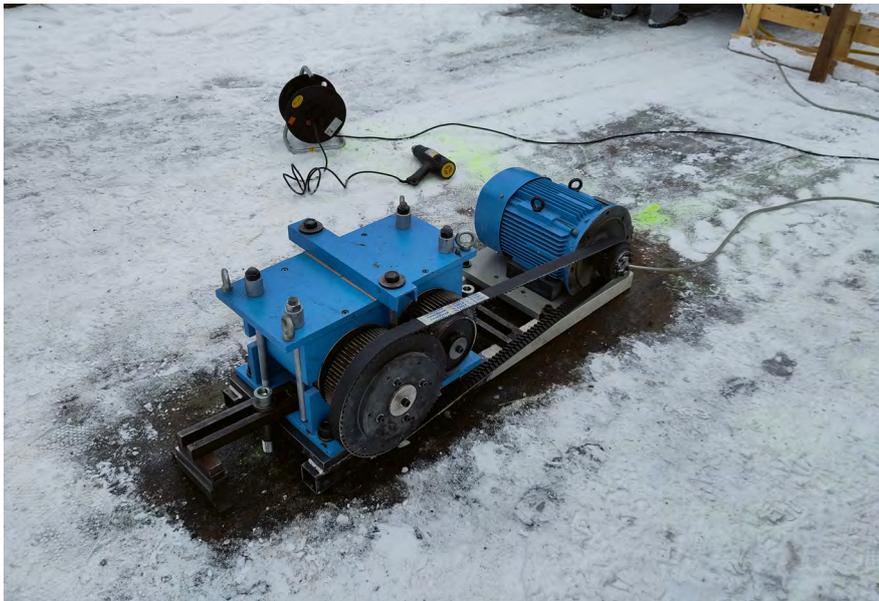
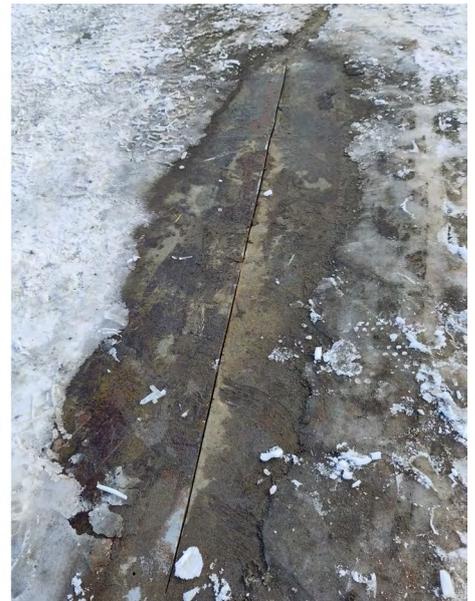
Bild 5-13 Anregung des TBW 1 mithilfe eines an der Fahrbahn befestigten Unwuchterregers (links) und eingebrachter 1 m langer Längsschnitt des Fahrbahndeckbleches gemäß Schaden 2.6 (rechts)

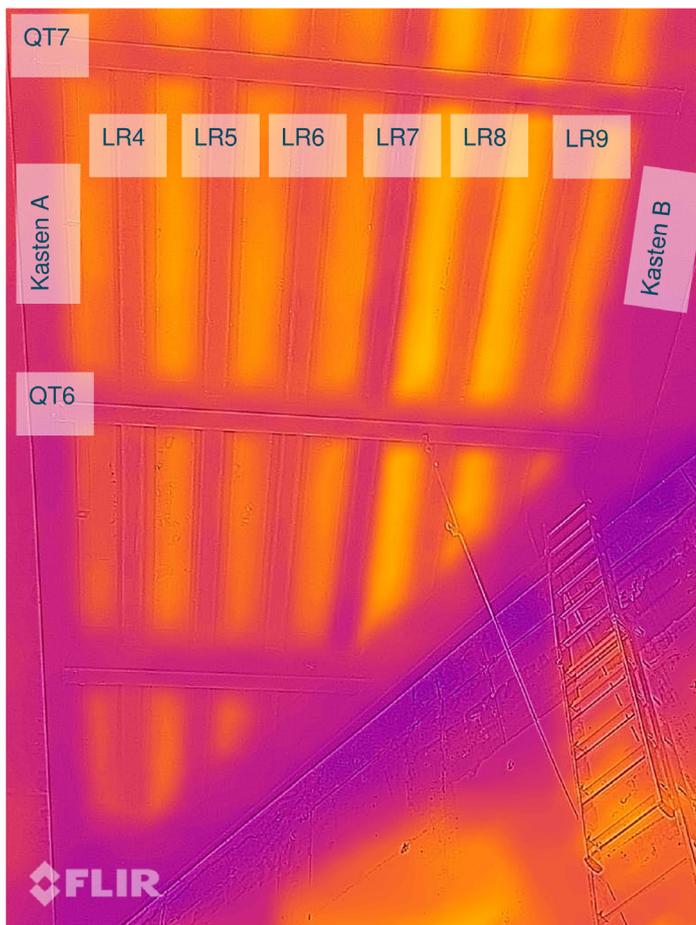
08.11.23, 13:16 Uhr (nach 5 min)

Die wassergefüllte Steife ist wieder gut zu erkennen, die Temperaturdifferenz zu den Nachbarsteifen liegt erneut bei ca. einem Kelvin.

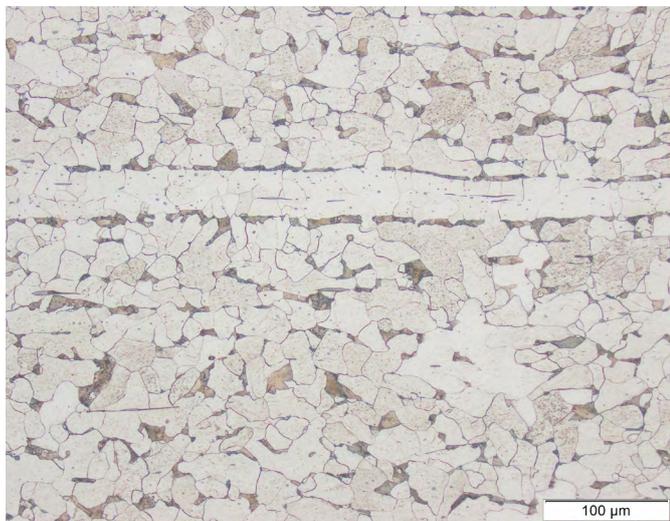
Bild 6-6 Mikrogefüge des Werkstoffes vom QT-Steg (FAT-03): normalisiertes ferritisch-perlitisches Gefüge mit zeiligen MnS-Ausscheidungen und isolierter Ferritzeile.

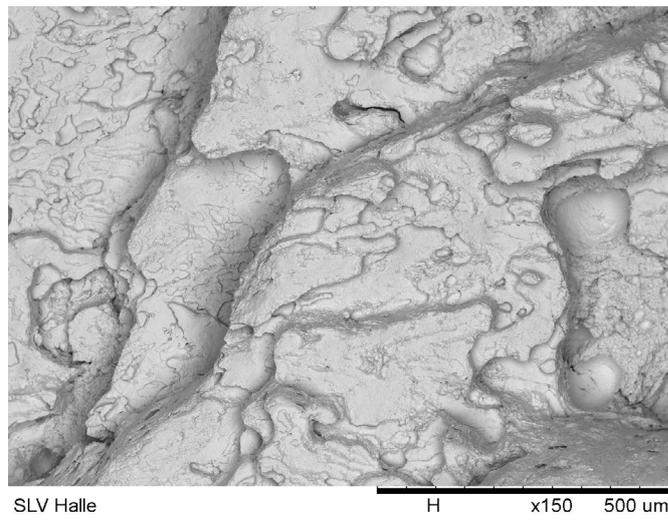
Bild 6-7 Bruchfläche an terrassenbruchartig geschädigter WEZ am HT-Steg (FAT-01) aufgrund Anisotropie und Sulfidzeiligkeit.

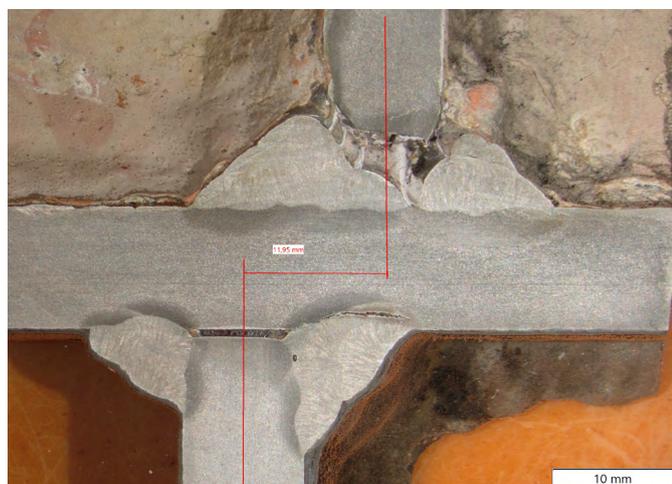
Bild 6-8 Übersicht über Kreuzstoß FAT-01 an Probe M24-015-01-1-S1 mit Kantenversatz von ca. 12 mm sowie Bindefehler und Terrassenbruch

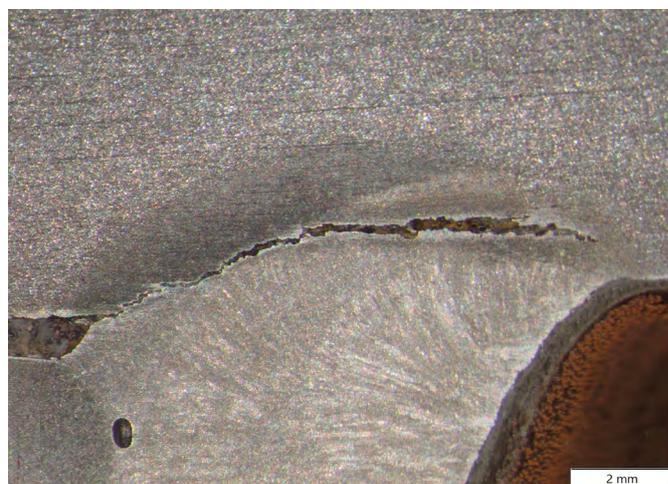
Bild 6-9 Detail aus Abbildung 2, Terrassenbruch infolge Erstarungsschrumpfschpannungen im HT-Steg, herstellungsbedingt
