## **Erfolgskontrolle an den Grünbrücken über die BAB 9, 13 und 12 zum Nachweis der Funktionalität als Wildtierpassage (Monitoring größerer Säugetiere)**

Forschungsstelle für Wildökologie  
und Jagdwirtschaft des LFE / FB 2

## Zwischenbericht 2014

**Arbeitsstand: Dezember 2013**

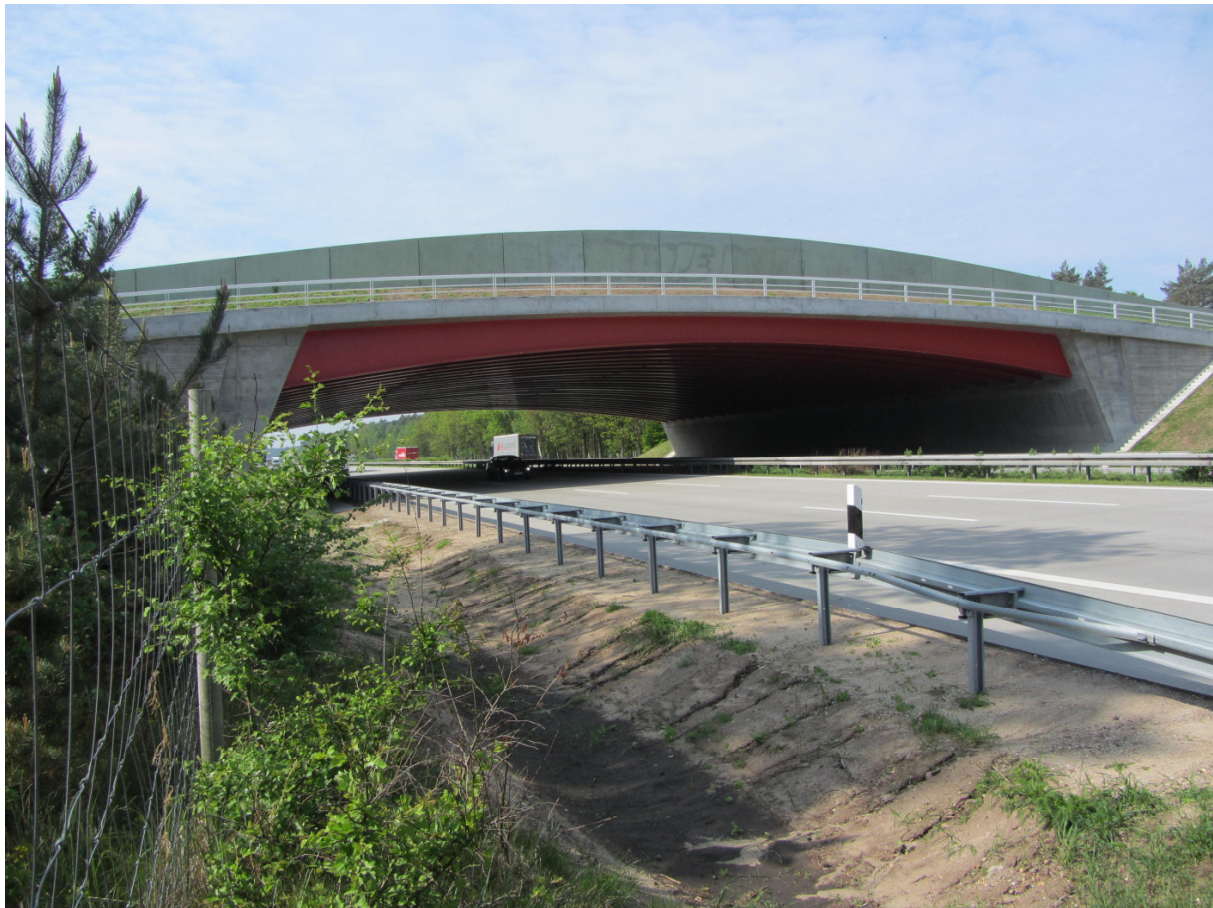
Abb. 1: Grünbrücke über die BAB 9 bei Niemegk

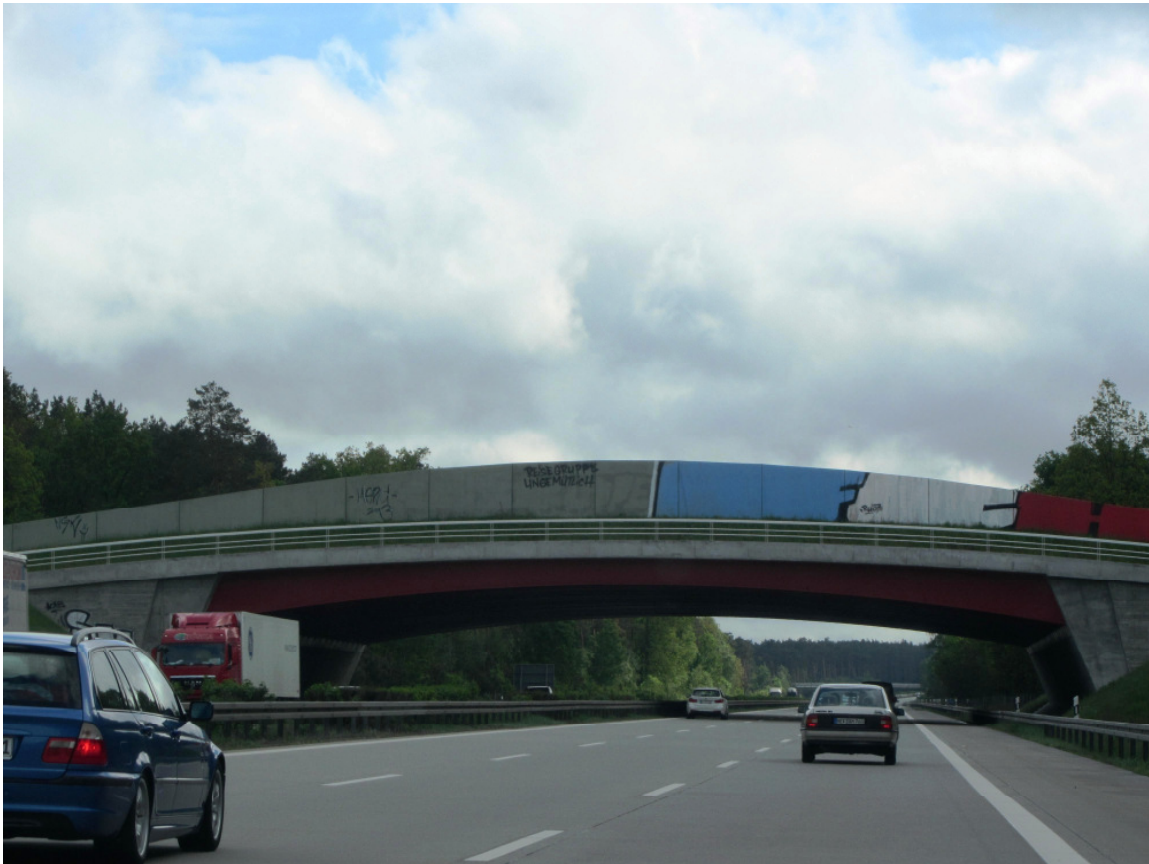
Dass die Grünbrücke Interesse in der Bevölkerung hervorruft, zeigt auch die Aufnahme der äußeren nördlichen Sichtschutzwand im Frühjahr 2013, an der sich „Künstler“ verewigten (Abb. 12). Seit Juli 2013 funktionieren nun die Geräte wieder und das Monitoring läuft. Es gibt vielfältige menschliche Aktivitäten auf dem Bauwerk – nicht alle sind unumgänglich.

Abb. 12: „Bemalte“ nördliche Sichtschutzwand der Grünbrücke über die BAB 9

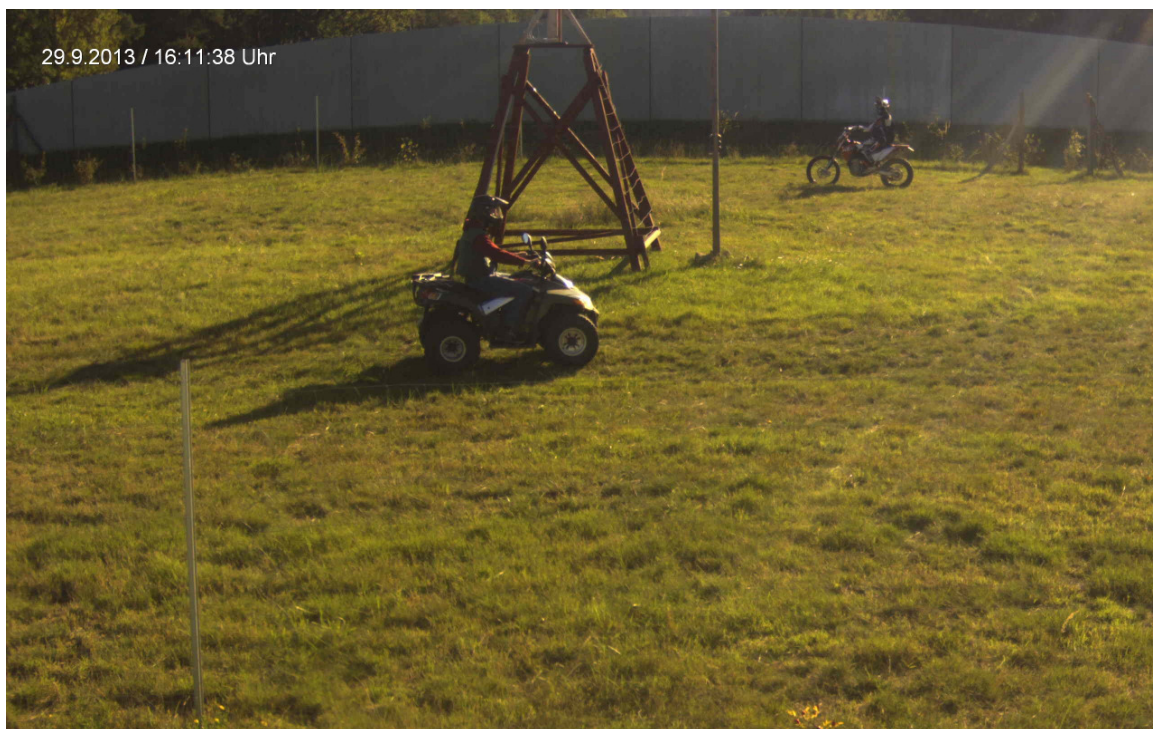
Auf der Grünbrücke über die BAB 9 wurden im Untersuchungszeitraum Spaziergänger (Abb. 16, 18), Rad-, Moped-, Quad- (Abb. 17) und Autofahrer registriert, die nichts mit den eben aufgeführten notwendigen Aktivitäten zu tun haben können.

Abb. 17: Aktive Freizeitgestaltung auf dem wildspezifischen Bauwerk (BAB 9)

Es sollte darüber nachgedacht werden, zumindest das Befahren der Grünbrücke zu erschweren. An der BAB 11 gelang dies durch zeitweilige Sperrung der Zufahrtswege bzw. durch platzierte Hindernisse wie Baumstämme.

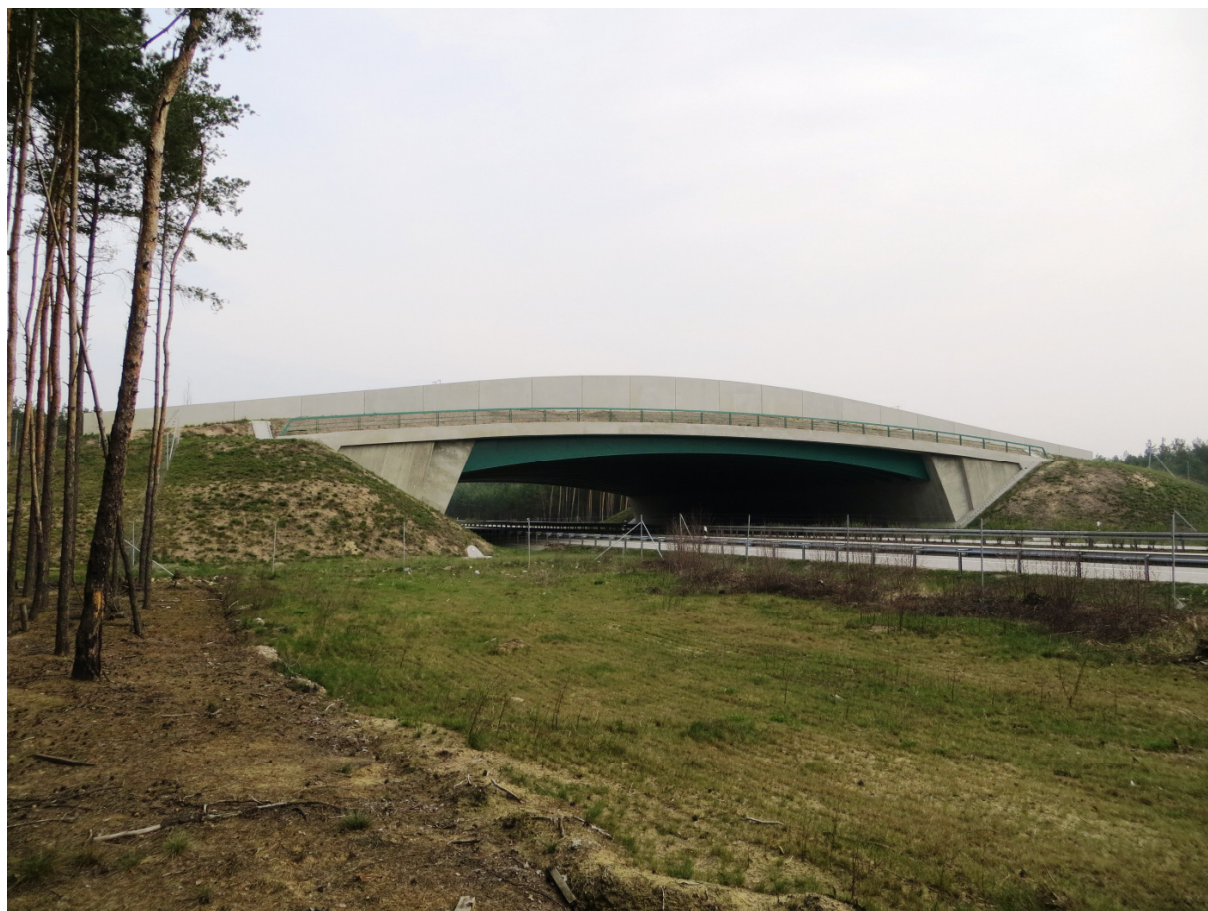
Abb. 19: Grünbrücke über die BAB 13 bei Teupitz

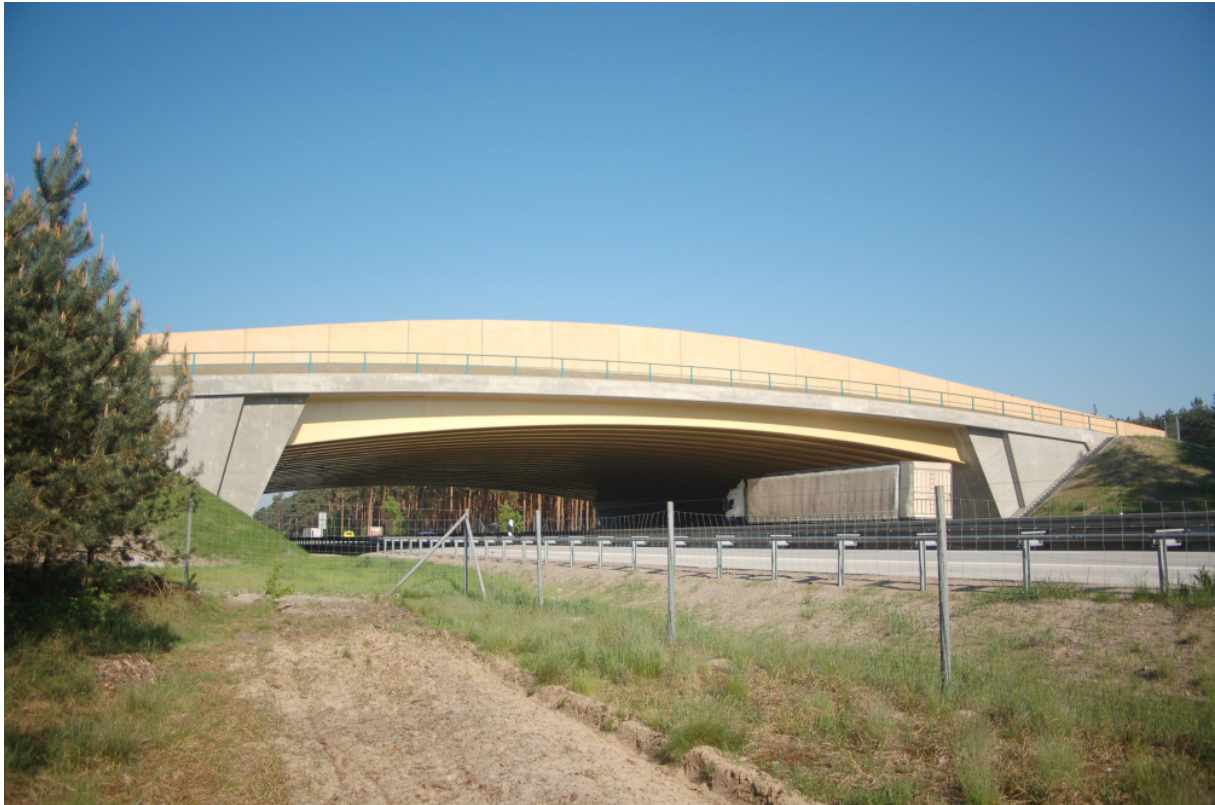
Abb. 36: Grünbrücke über die BAB 12 bei Kersdorf
