Erfolgskontrolle an den Grünbrücken über die BAB 9, 13, und 12 zum Nachweis der Funktionalität als Wildtierpassage (Monitoring größerer Säugetiere)

Landesbetrieb Forst Brandenburg
Landeskompetenzzentrum Forst Eberswalde
Fachbereich 43
Forschungsstelle für Wildökologie und Jagdwirtschaft

Zwischenbericht 2016

Arbeitsstand: Dezember 2015

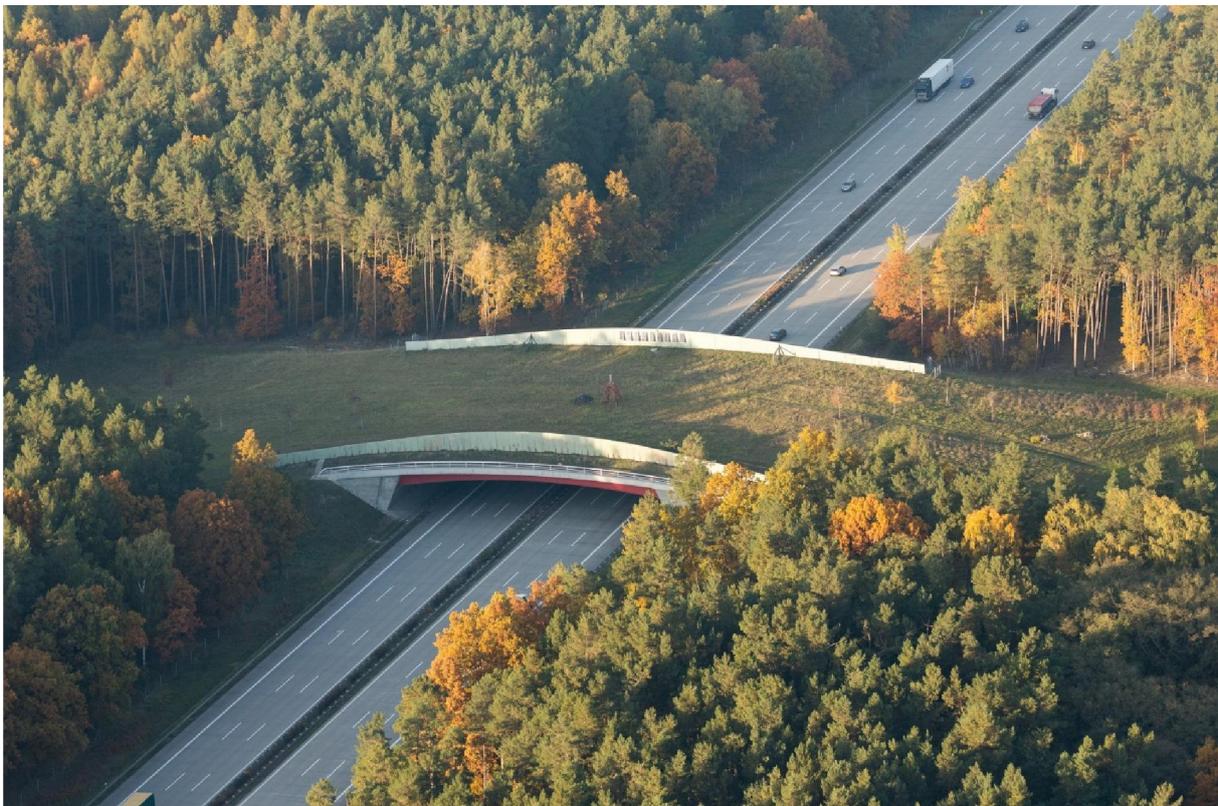
Abb. 1: Grünbrücke über die BAB 9 bei Niemeck (© Steffen Bohl)

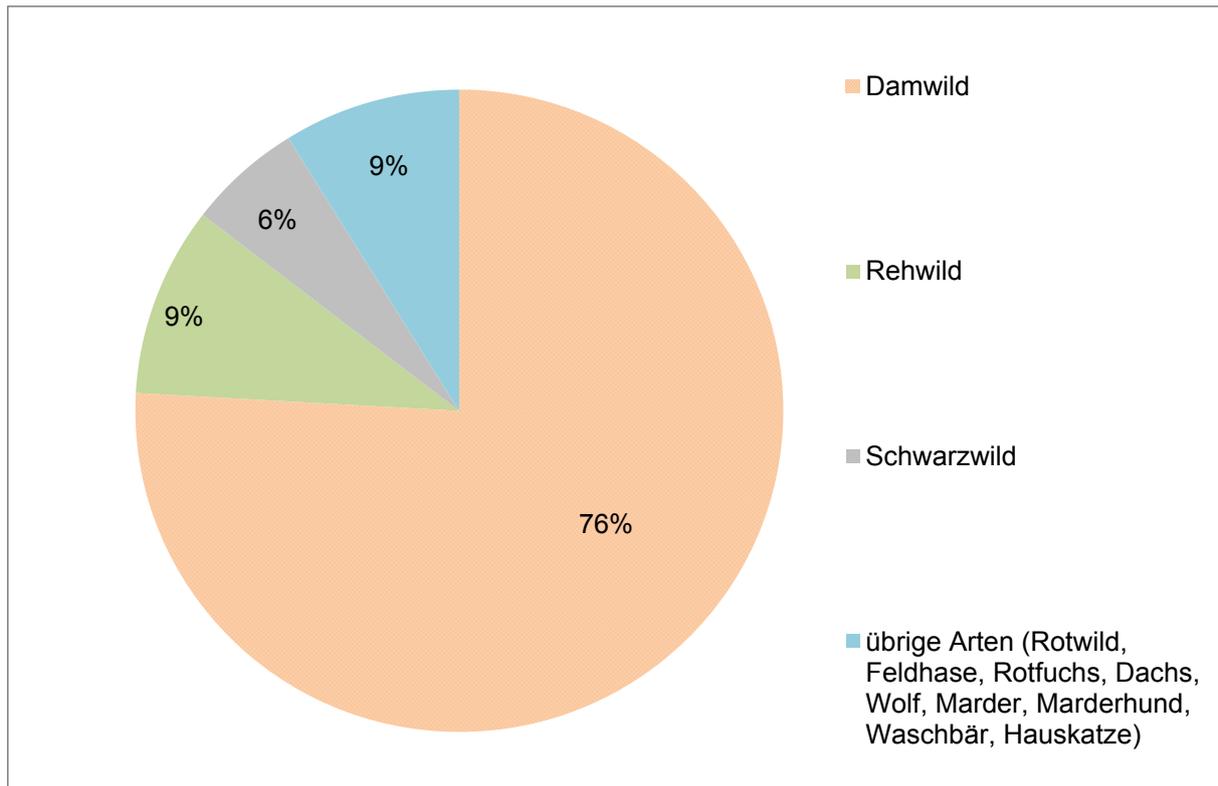
Abb. 3: Anteile der Tierarten an der Nutzung der Grünbrücke über die BAB 9

Seit Beginn des Monitorings sind 7.386 Querungen durch Wildtiere dokumentiert worden. Das sind durchschnittlich 231 Tierquerungen pro Beobachtungsmonat (knapp 50 Querungen mehr als bis Dezember 2014) und etwa 8 pro 24 Stunden (2 mehr als bis Dezember 2014). Die Tabelle 1 sowie die Abbildung 3 zeigen zusammenfassende Darstellungen.

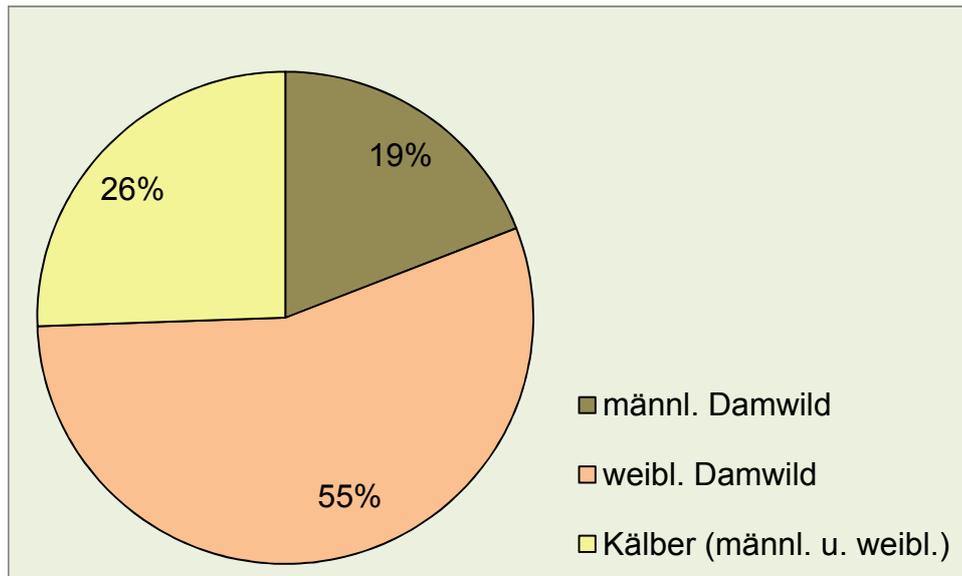
Abb. 4: Geschlechterverhältnis des Damwildes auf der Grünbrücke über die BAB 9 (gesamter Untersuchungszeitraum, n=5.603)

Dabei wurden 1.069mal männliches Wild (19 Prozent), 3.103mal weibliches Wild (55 Prozent) und 1.431mal Kälber beiderlei Geschlechts (26 Prozent) registriert (Abb. 4).

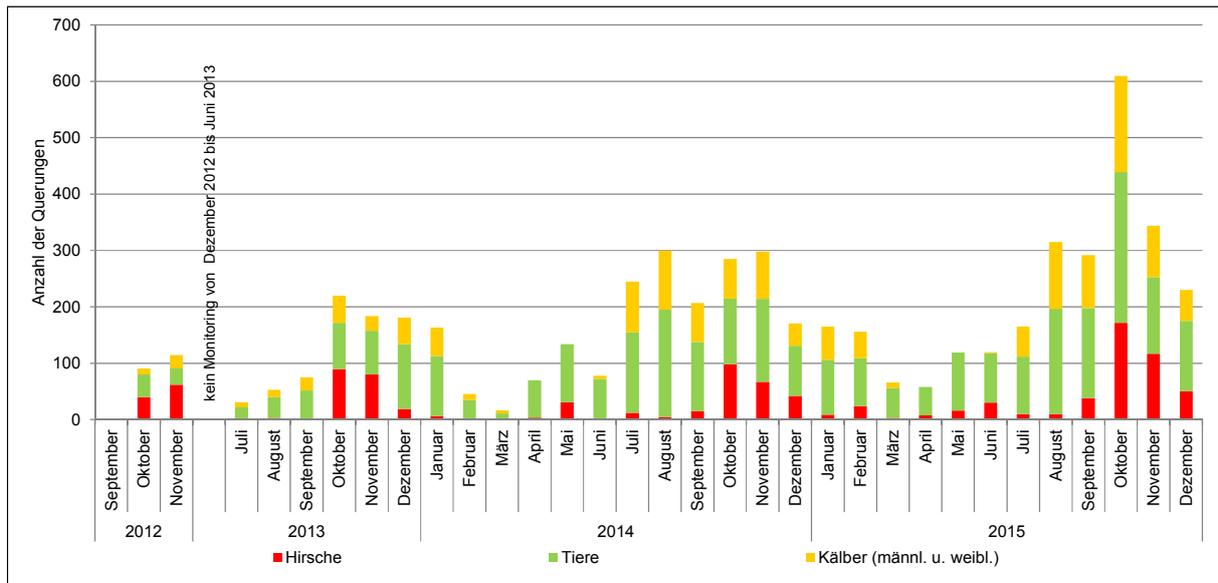
Abb. 6: Zahl der Querungen durch Damwild im Verlauf des Monitorings

Damwild nutzt im Jahresverlauf die Grünbrücke mit unterschiedlicher Häufigkeit (Abb. 6) Ausgangs des Winters ist die Zahl der Querungen relativ gering, dann steigt sie mit Beginn der Vegetationsentwicklung im Frühjahr an und erreicht im Herbst (Oktober) zur Brunft ihre maximale Höhe. Besonders eindrucksvoll lässt sich diese Dynamik im

Verlauf des Beobachtungsjahres 2015 nachweisen. Weibliches Damwild konnte in allen Monaten auf der Grünbrücke nachgewiesen werden, Kälber ließen sich erst ab Juli dokumentieren. Im Frühjahr des auf die Geburt folgenden Jahres haben Kälber fast die Größe des Alttieres erreicht, womit sich beide relativ schlecht voneinander unterscheiden lassen. Somit wird der Kälberanteil insbesondere im Frühjahr (vor dem 1. April) mit einiger Wahrscheinlichkeit unterschätzt.

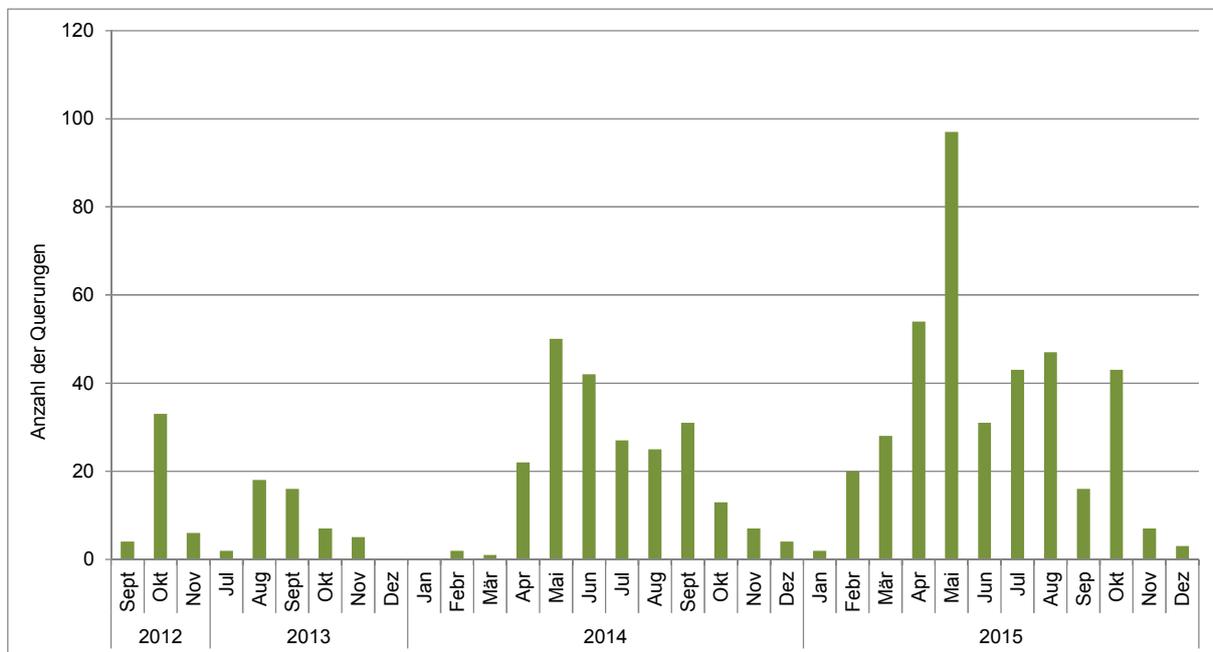
Abb. 9: Zahl der Querungen durch Rehwild im Verlauf des Monitorings

Um den Jahreswechsel im Winter nutzt das Rehwild die Grünbrücke kaum, dann jedoch mit der einsetzenden Vegetationsentwicklung immer häufiger. Jeweils im Mai 2014 und 2015 lagen die Querungszahlen am höchsten. (Abb. 9).

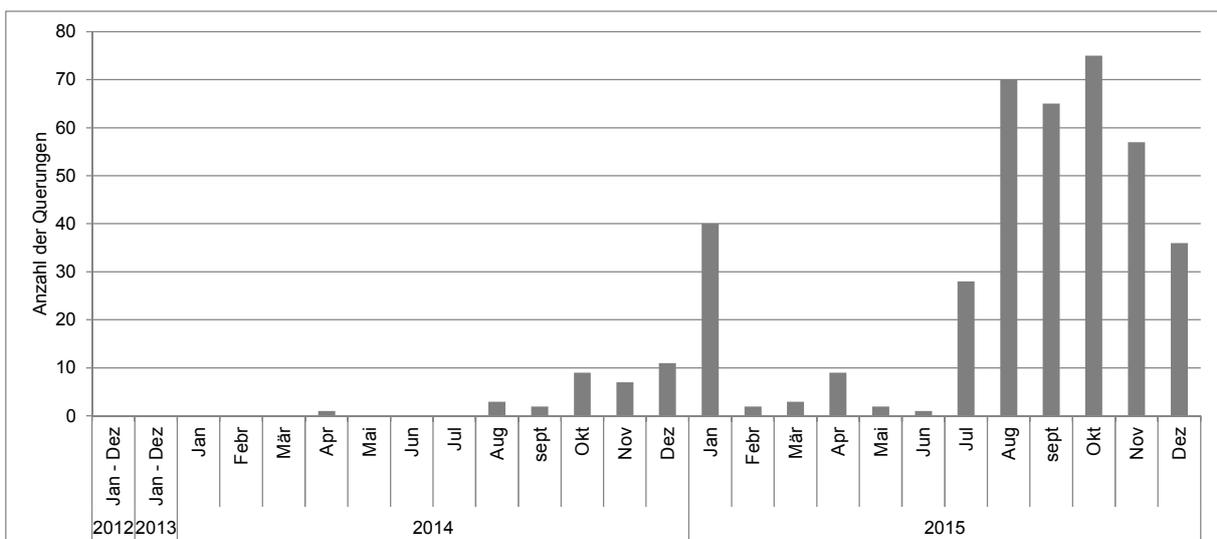
Abb. 11: Zahl der Querungen durch Schwarzwild im Verlauf des Monitorings

Das Schwarzwild benötigte einige Zeit, um sich an die Grünbrücke zu gewöhnen. Seit der ersten Querung im April 2014 hat das Schwarzwild diese Möglichkeit mit wachsender Intensität genutzt (Abb. 11). Waren es zum Ende des Jahres 2014 insgesamt 33 Querungen, so liegt die Anzahl Ende Dezember 2015 deutlich höher bei nunmehr 421, damit sind Wildschweine die dritthäufigste Art auf dem Bauwerk.

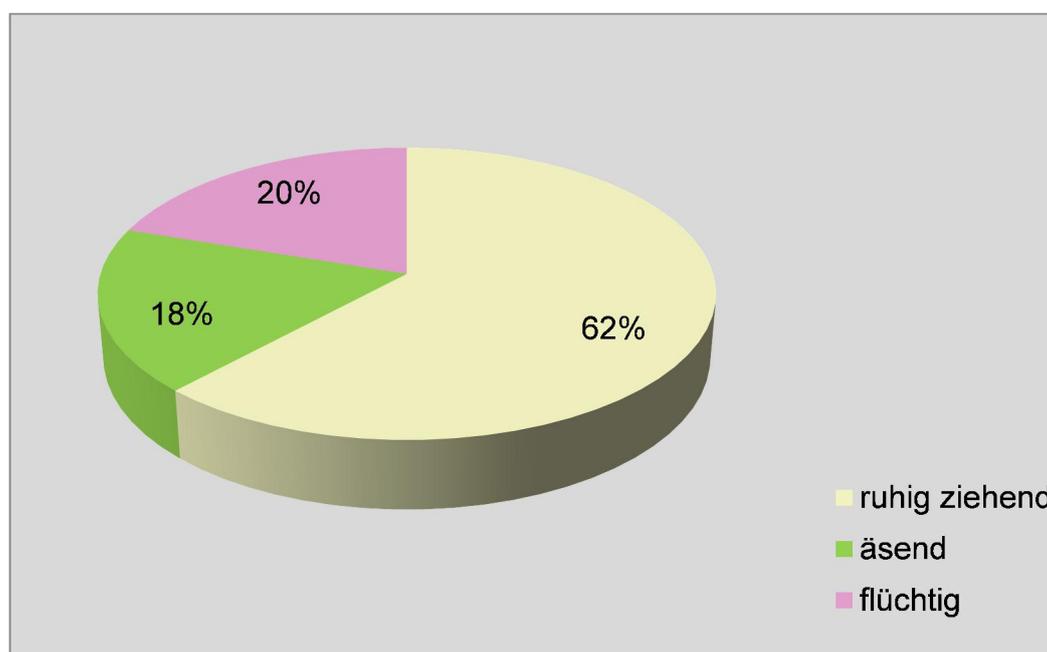
Abb. 25: Verhalten von Wildtieren während der Nutzung der Grünbrücke an der BAB 9 (Gesamter Untersuchungszeitraum, n=7.368)

Im bisherigen Untersuchungszeitraum wurde das Verhalten bei 7.368 Wildtierquerungen ausgewertet (Abb. 25). Die Mehrheit der die Grünbrücke nutzenden Tiere überquert diese ruhig ziehend, insgesamt 63 Prozent aller Querungen, zwei mehr als im Vorjahr. Bei weiteren 18 Prozent konnte zudem eine Nahrungsaufnahme beobachtet werden (Verhalten: äsend). 20 Prozent der Wildtiere (2 Prozent weniger als im Vorjahr) überquerten die Grünbrücke an der BAB 9 flüchtig. Die weitaus meisten Wildtiere äsen während der Nachtstunden (Abb. 27), allerdings gibt es bei Dam- und Rehwild auch Beobachtungen beim Äsen tagsüber. Flüchtige Wildtiere werden fast ausschließlich tagsüber registriert (Abb. 26).

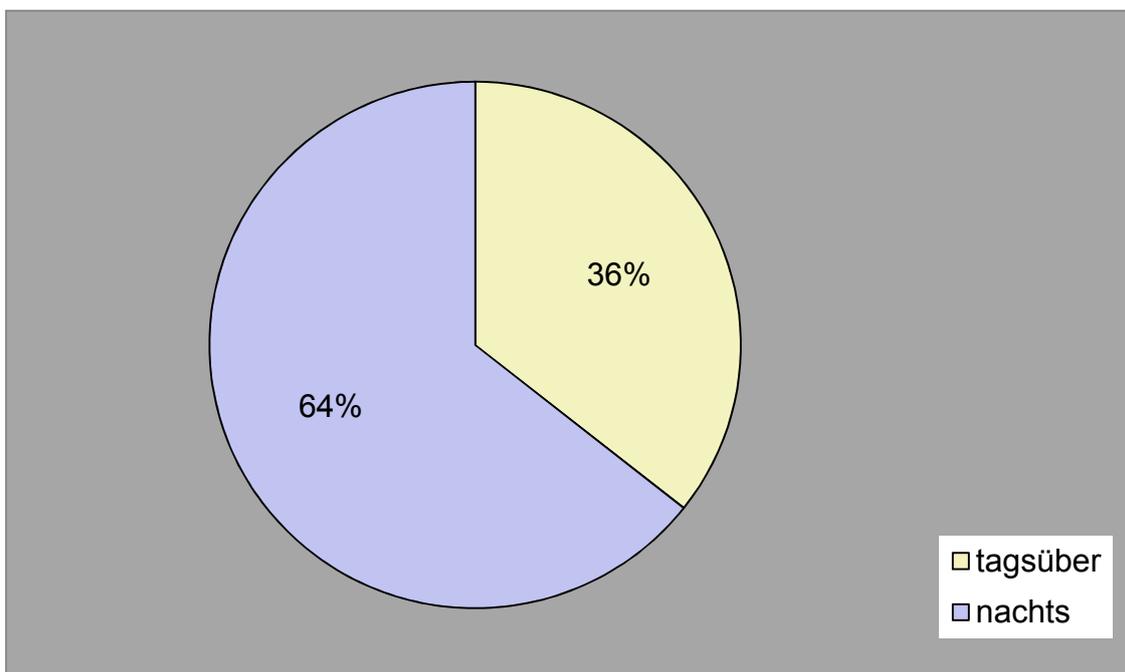
Abb. 28: Vergleich der Anzahl von Tierquerungen tagsüber und nachts (Gesamter Untersuchungszeitraum, n=7.369)

auch bis Ende 2015 geblieben. Die Mehrheit der inzwischen 7.369 ausgewerteten Tierquerungen ereignet sich immer noch während der Nachtstunden (Abb. 28).

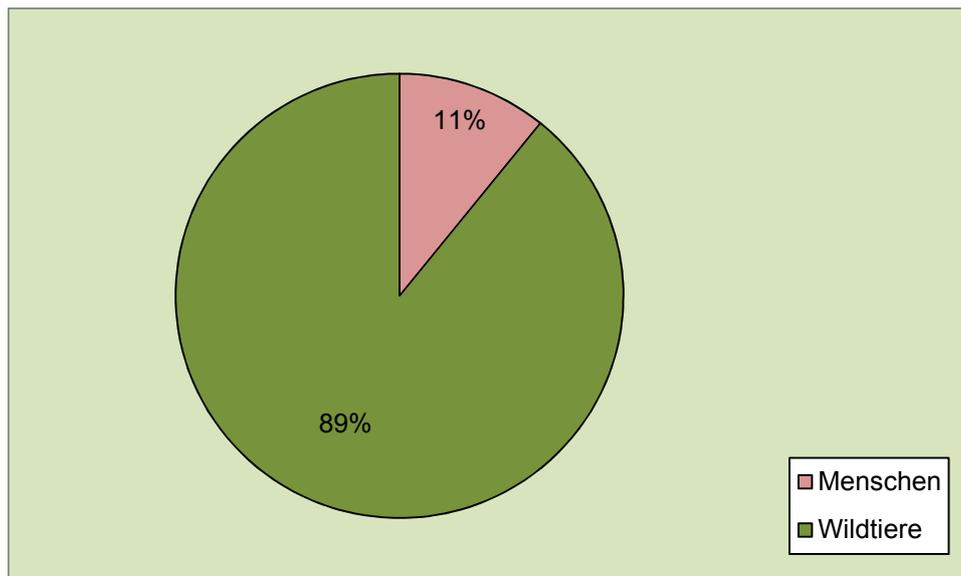
Abb. 29: Anteile von Wildtieren und Menschen auf der Grünbrücke über die BAB 9 (Gesamter Untersuchungszeitraum)

Zwischen September 2012 und Dezember 2015 erfassten die Überwachungskameras in 32 Monaten neben 7.386 Wildtierquerungen (89 Prozent) auch 897mal Menschen (11 Prozent) auf der Grünbrücke (Abb. 29). Das Verhältnis Wildtier - Mensch hat sich im Vergleich zum Vorjahr weiter zu Gunsten der Wildtiere verschoben (2014: 86 Prozent : 14 Prozent).

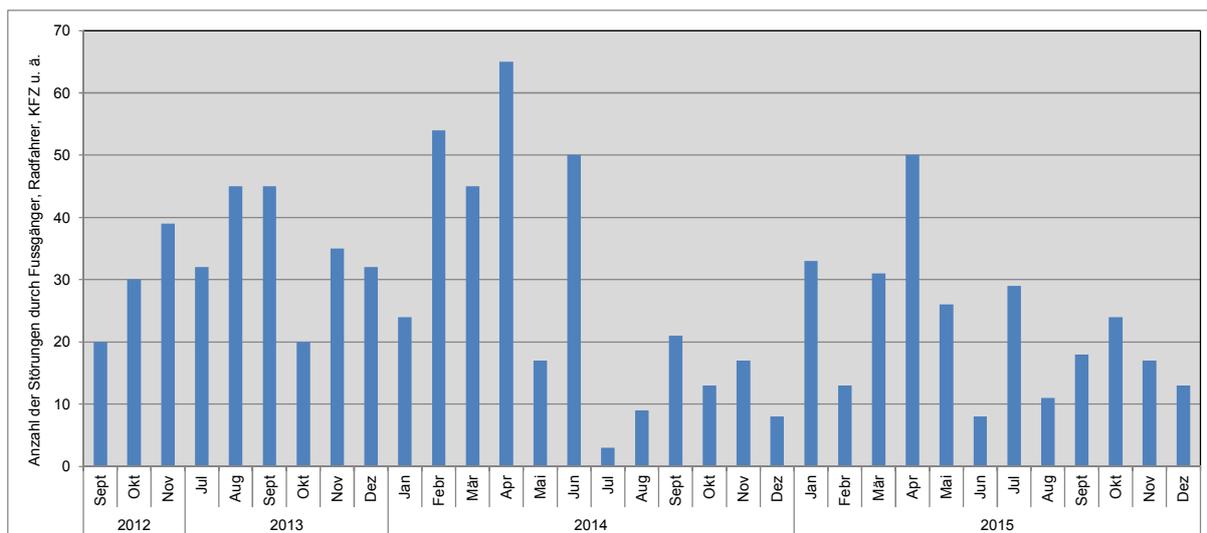
Abb. 30: Monatliche Anzahl von Querungen durch Menschen auf der Grünbrücke an der BAB 9

Wie die Abbildung 30 verdeutlicht, sind die Störungen durch menschliche Aktivitäten an der BAB 9-Grünbrücke bis Juni 2014 sehr hoch, danach werden die „Besucherzahlen“ geringer. Eine wirkliche Tendenz ist gegenwärtig noch nicht erkennbar. Hier muss das weitere Monitoring Klärung bringen.

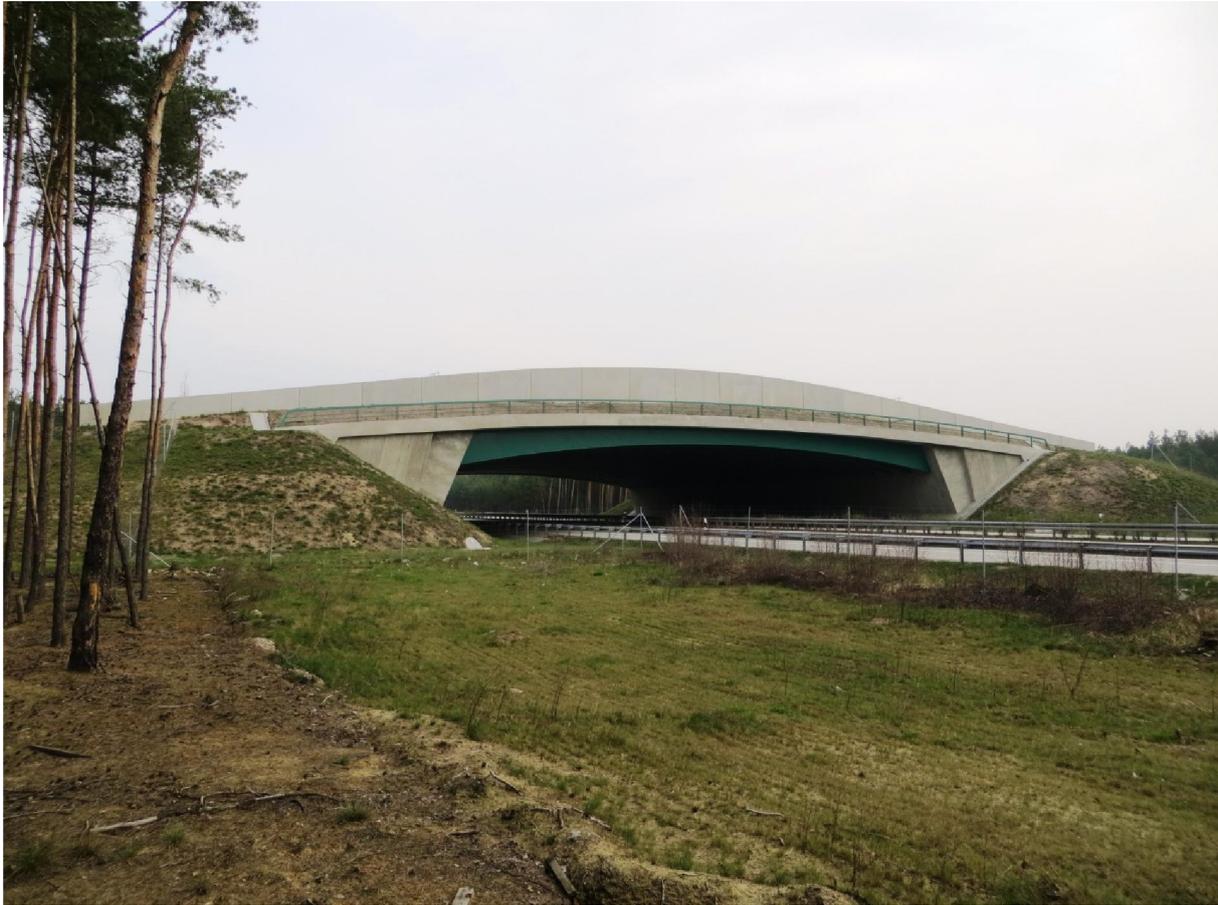
Abb. 40: Grünbrücke über die BAB 13 bei Teupitz

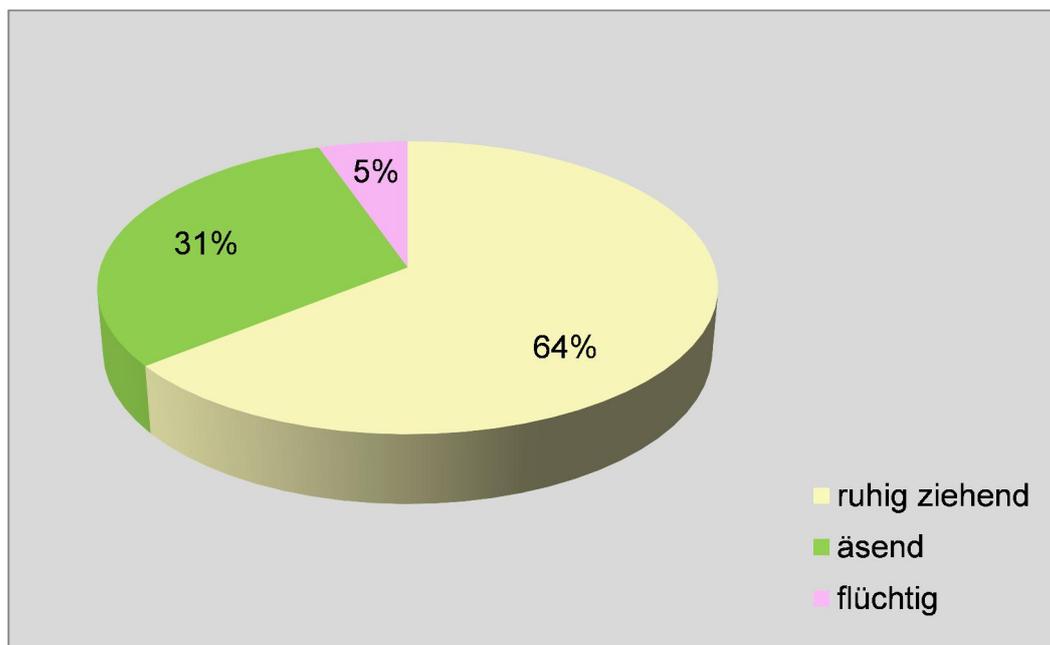
Abb. 55: Verhalten von Wildtieren während der Nutzung der Grünbrücke an der BAB 13 (Gesamter Untersuchungszeitraum, n=2.582)

Während des bisherigen Untersuchungszeitraumes wurde das Verhalten bei 2.582 Wildtierquerungen ausgewertet. Die Mehrheit der die Grünbrücke nutzenden Tiere überquert diese ruhig ziehend (64 Prozent), bei weiteren 31 Prozent konnte zudem eine Nahrungsaufnahme beobachtet werden (Verhalten: äsend). Lediglich 5 Prozent der Wildtiere überquerten die Brücke flüchtig (Abb. 55).

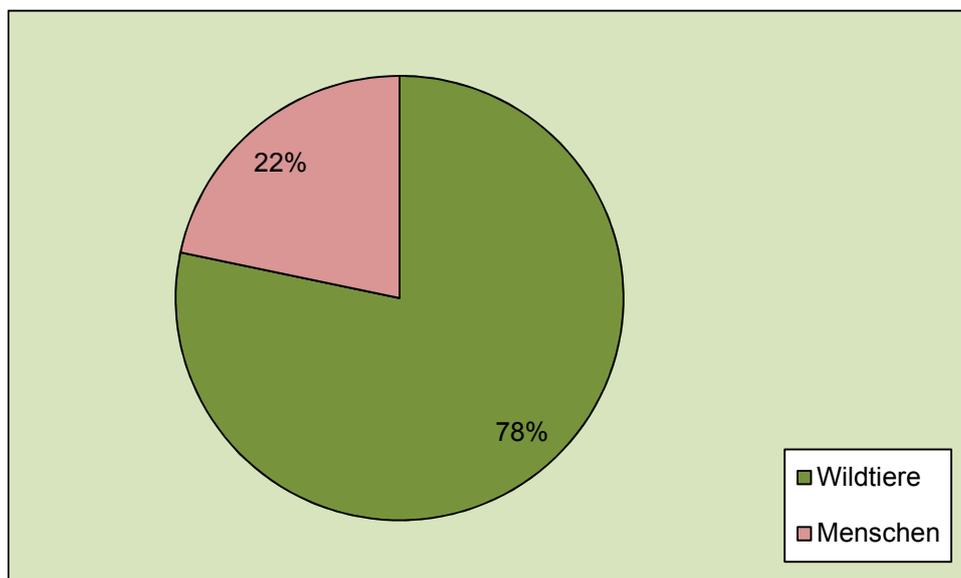
Abb. 57: Anteile von Wildtieren und Menschen auf der Grünbrücke über die BAB 13

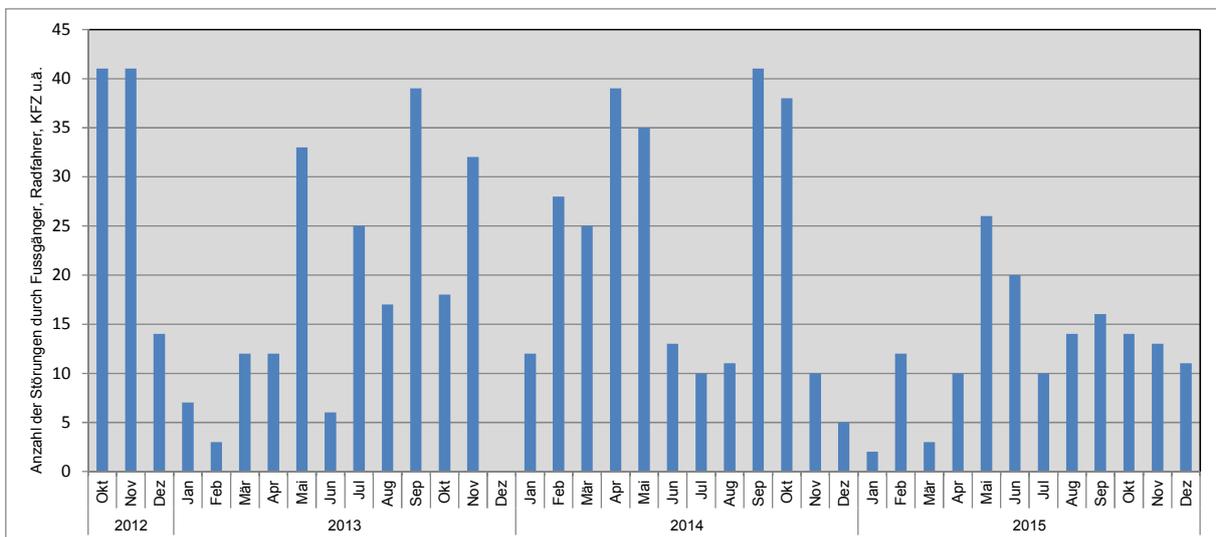
Abb. 66: Monatliche Anzahl von Querungen durch Menschen auf der Grünbrücke über die BAB 13

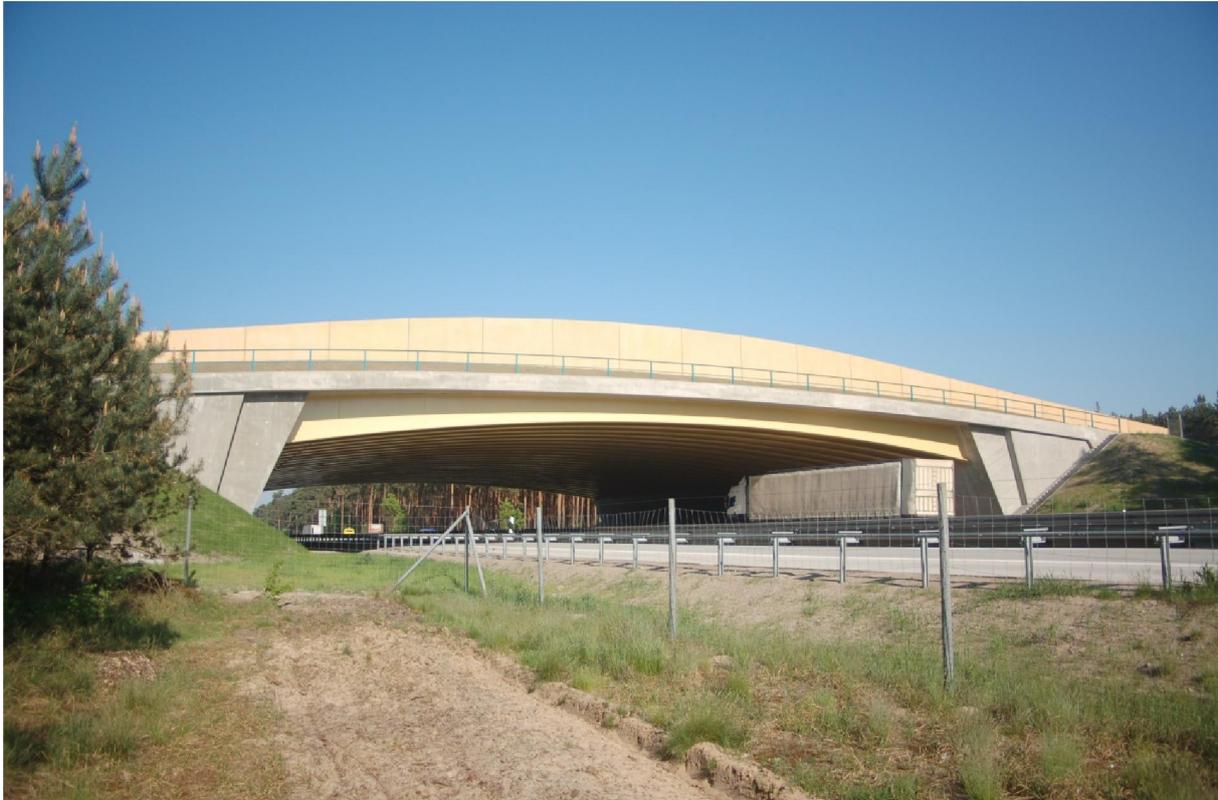
Abb. 67: Grünbrücke über die BAB 12 bei Kersdorf

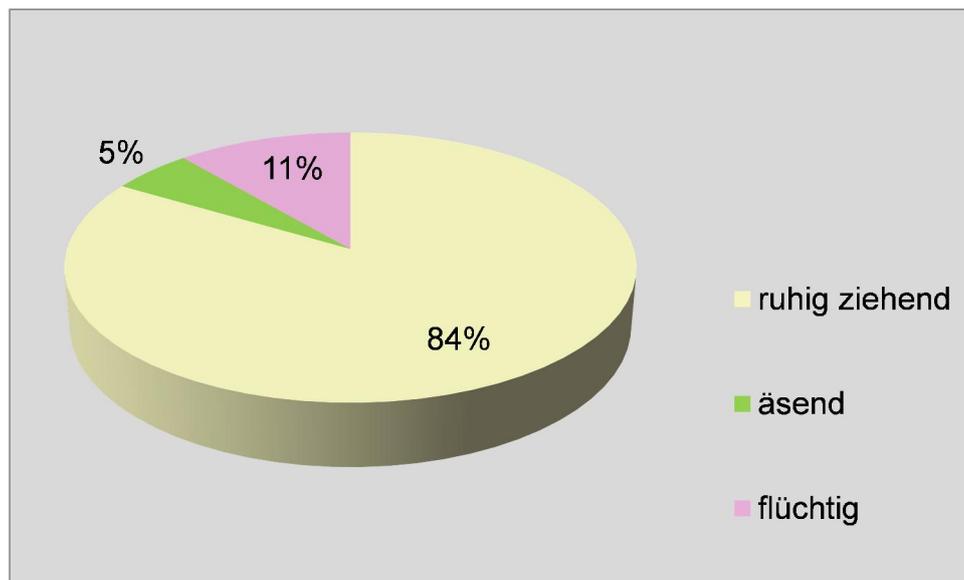
Abb. 85: Verhalten von Wildtieren während der Nutzung der Grünbrücke an der BAB 12 (Gesamter Untersuchungszeitraum, n=2.327)

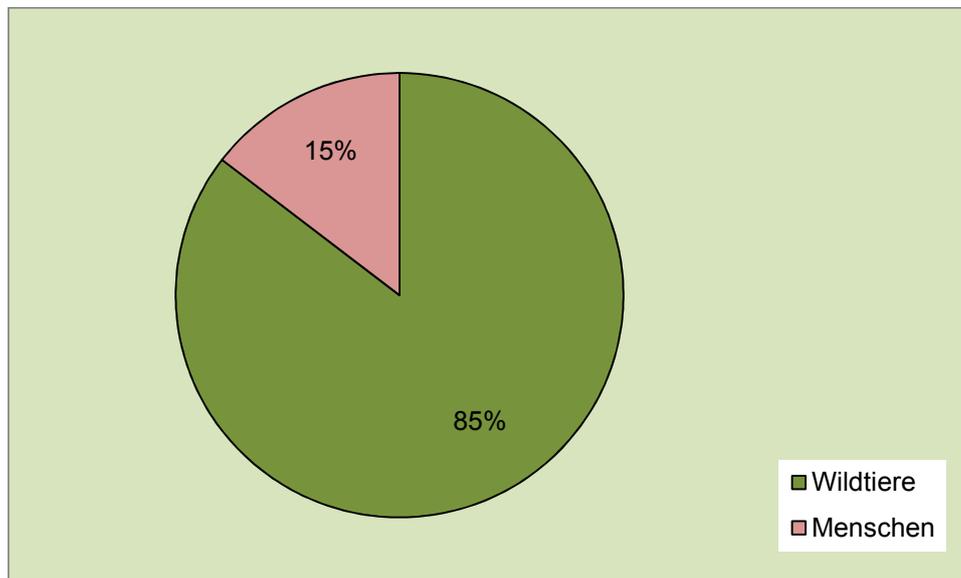
Abb. 91: Anteile von Wildtieren und Menschen auf der Grünbrücke über die BAB 12 (Gesamter Untersuchungszeitraum)

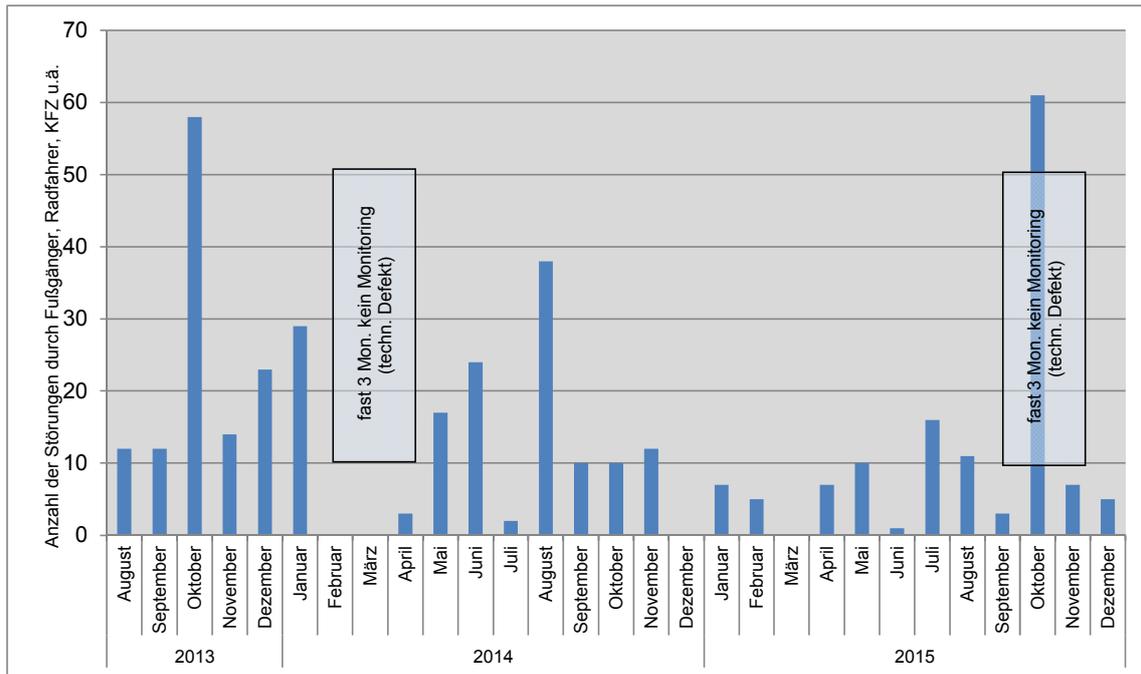
Abb. 96: Monatliche Anzahl von Querungen durch Menschen auf der Grünbrücke über die BAB 12
