**Aktuelle Herausforderungen an
Baumpflanzungen bei der
Errichtung von Alleen an Straßen
Praxisleitfaden**

Landesbetrieb Straßenwesen Brandenburg
Dezernat Grundsatzangelegenheit Umweltschutz und Landschaftspflege

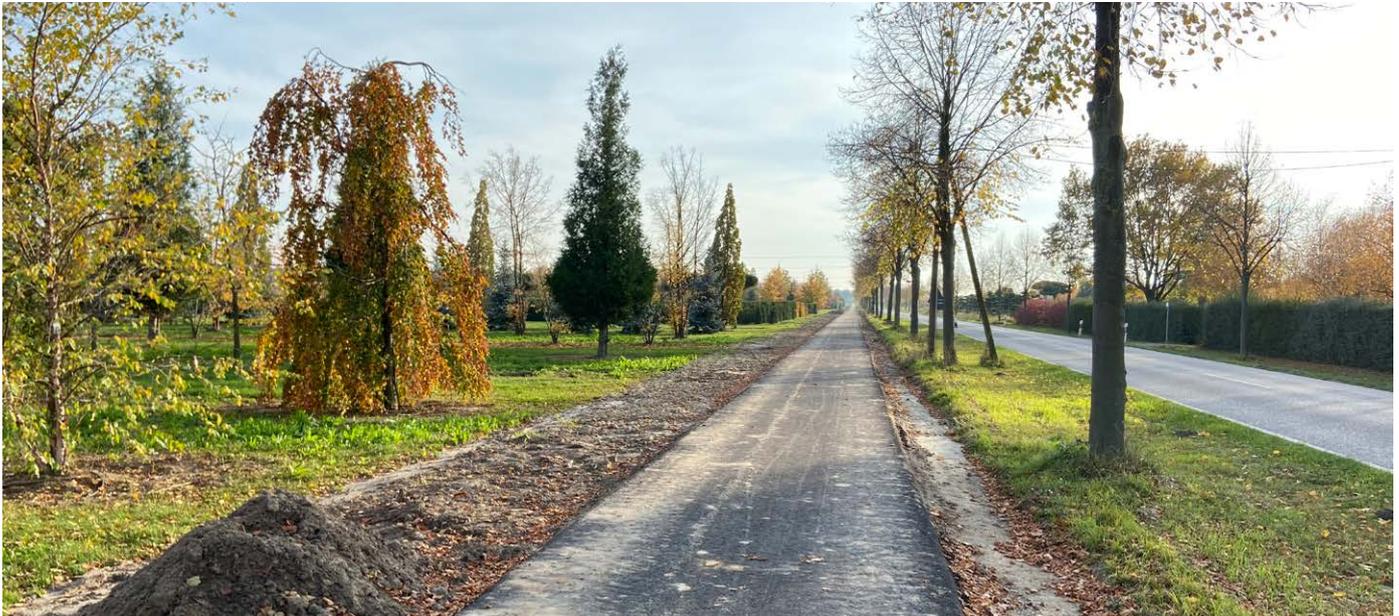
Abb. 5: Unvorhersehbarer Fahrradwegneubau

- Unvorhersehbare Hoch-, Tief-, Straßen- und Leitungsbauarbeiten (Abb. 5, 6)
- Umwidmung des Straßentyps zu höherer Verkehrsentwicklung
- Erhöhtes Verkehrsaufkommen
- Winterdienst mit höheren Schadstoffeinträgen
- Entwicklung neuer Stadtquartiere
- Erweiterung von Wasserschutzgebieten
- Ausweisung von Naturschutzgebieten, Garten- und Naturdenkmalen

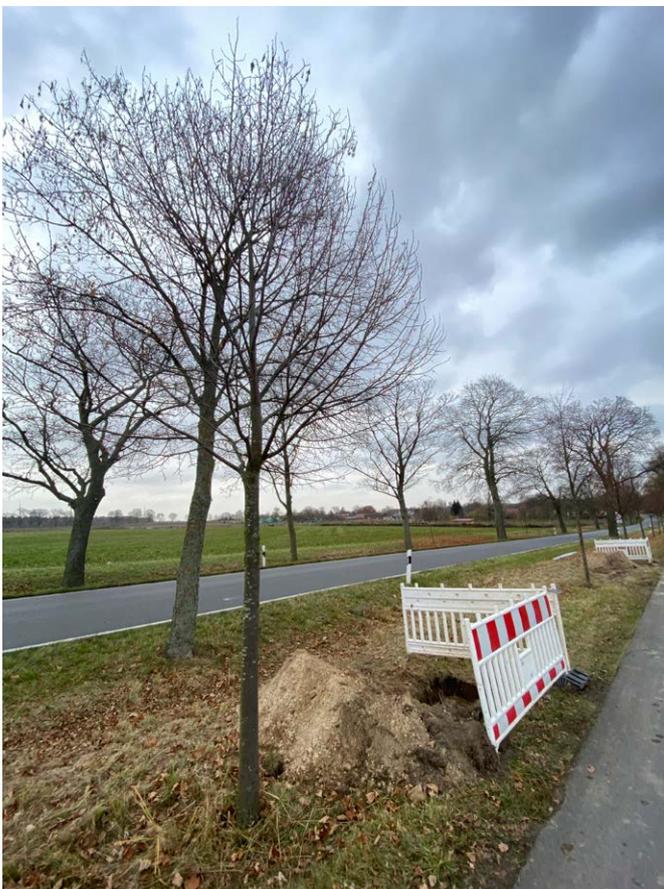
Abb. 6: Leitungsbau

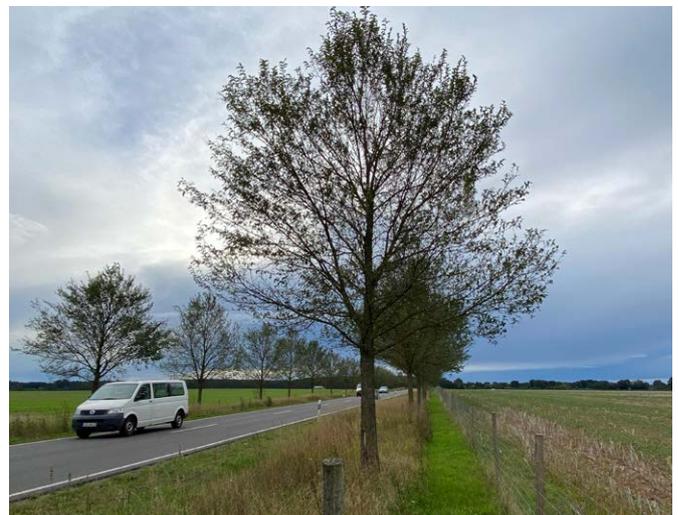
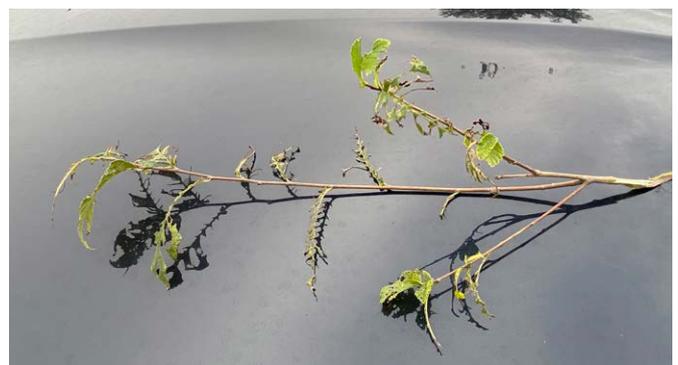
Abb. 7/7a: neue Schaderreger (Kahlfraß an Ulme; Zickzack-Blattwespe)

- Zunehmendes Schaderregerauftreten mit Folgen für die Baumgesundheit (Abb. 7)
- Zunehmende Schäden durch Klimafaktoren (Trockenheit, Hitze, Spätfröste, Sturm, Hochwasser)
- Geringe Verfügbarkeit der Baumart in Baumschulbetrieben

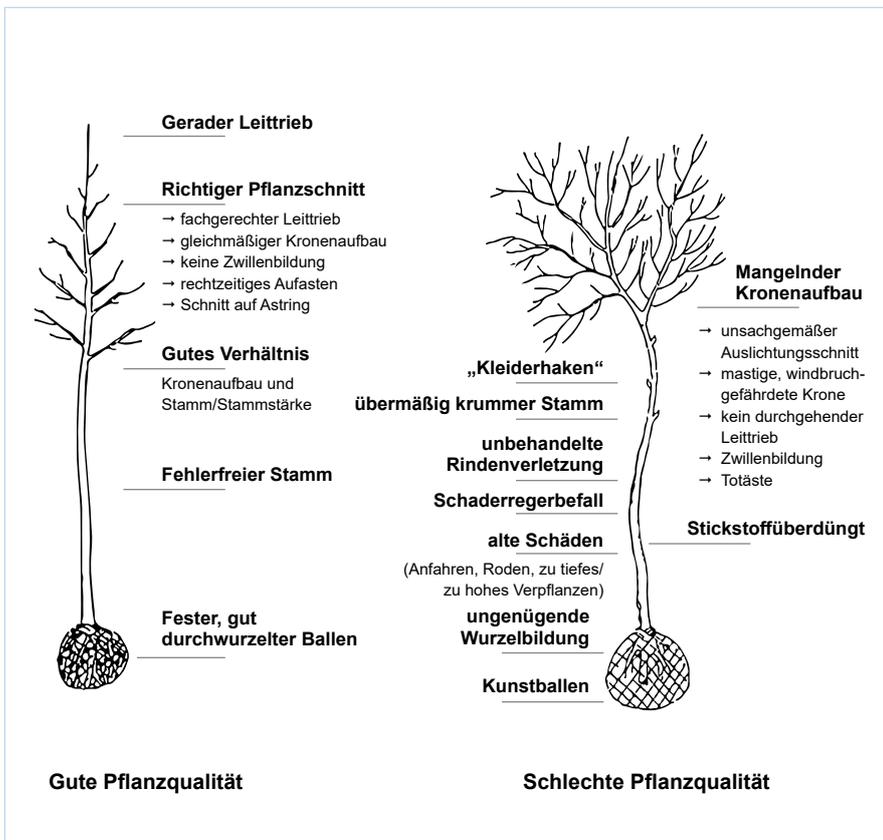
Abb. 10: Gegenüberstellung von Pflanzenqualitäten (aus: Balder u.a., 1997)

Externe Gutachter können objektiv zur Unterstützung hinzugezogen werden. Bei Alleebäumen sind Stammbildung, Kronensatz (2,20 m) und Kronenaufbau besonders wichtig (Abb. 10). Der durchgehende Leittrieb ist von besonderer Bedeutung wie auch die Astwinkel der zu erzielenden Baumkrone am Straßenstandort. Da später am Straßenstandort ein Verkehrslichtraumprofil von min. 4,50 m erzielt werden muss, ist zwingend auf die Möglichkeit der baumverträglichen Aufassung zu achten (Abb. 11).

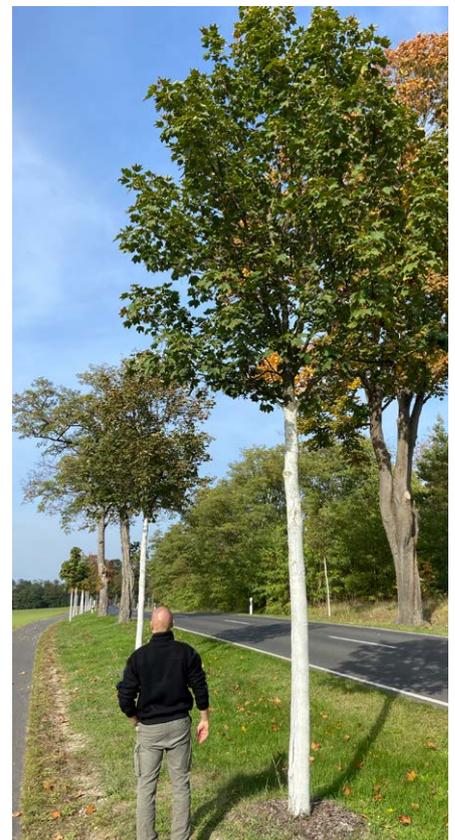
Abb. 11: Frühzeitig erzielt Lichtraumprofil

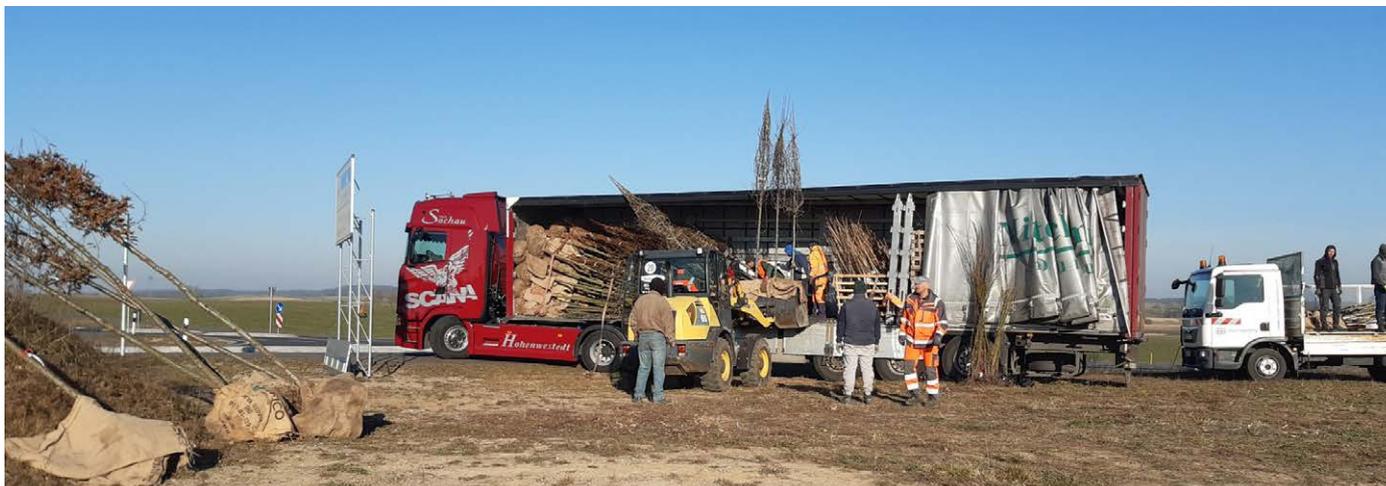
Abb. 12: Anlieferungssituation von Baumschulware, Abladen und Zwischenlager (Foto: Andreas Reichling)

Die Anlieferungssituation muss dokumentiert werden, besonders ist auf die Witterung, den Transportschutz sowie auf den Beladungszustand der Lieferfahrzeuge zu achten (Abb. 12).

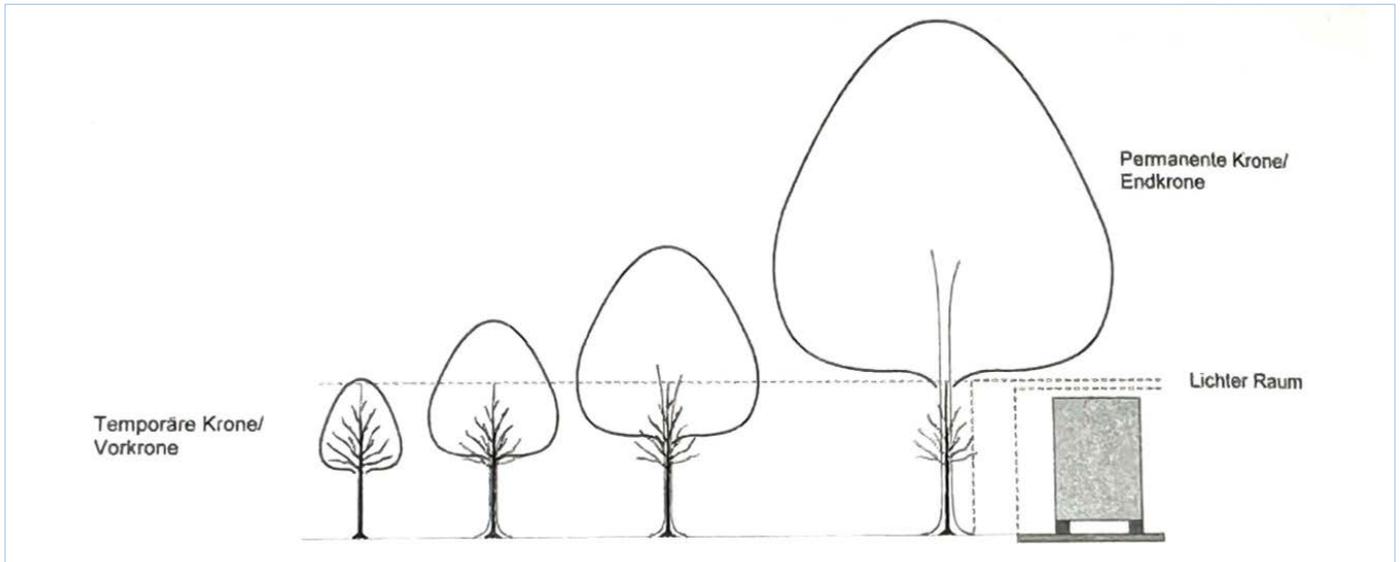
Abb. 21: Kronenentwicklung während der Jungbaumpflege auf dem Weg zur Endkrone (FLL, 2017)

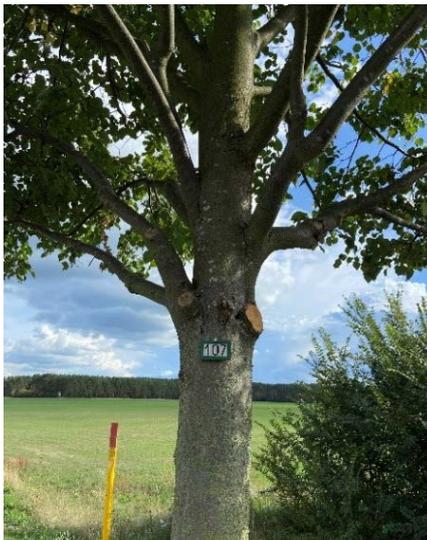
Abb. 22: Korrekt: Schnitt auf Astring

→ Schnitt auf Astring (Abb. 22), nicht stammparallel (Abb. 23).

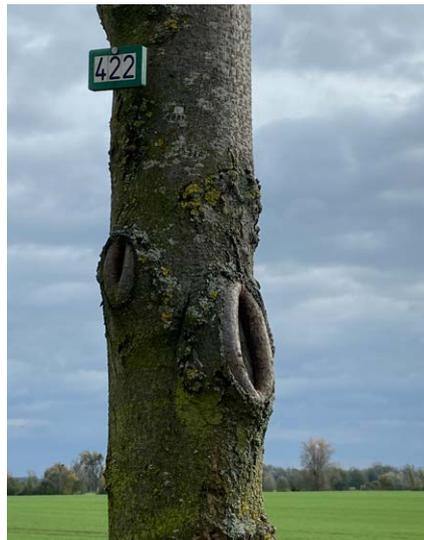
Abb. 23: Falsch: stammparallel

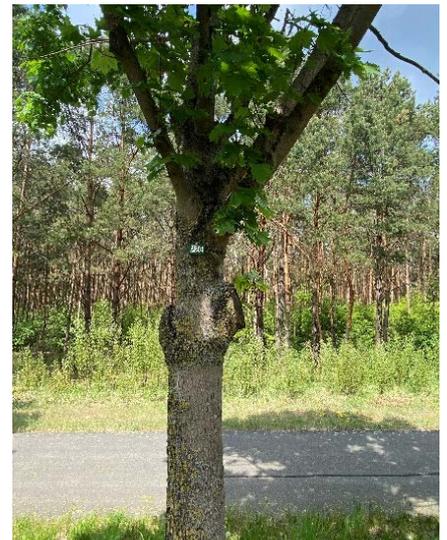
Abb. 24: Falsch: mehrfacher Schnitt

→ Während eines Pflegedurchganges dürfen keine direkt neben- oder übereinander liegende Wunden über 3 cm erzeugt werden (Abb. 24).

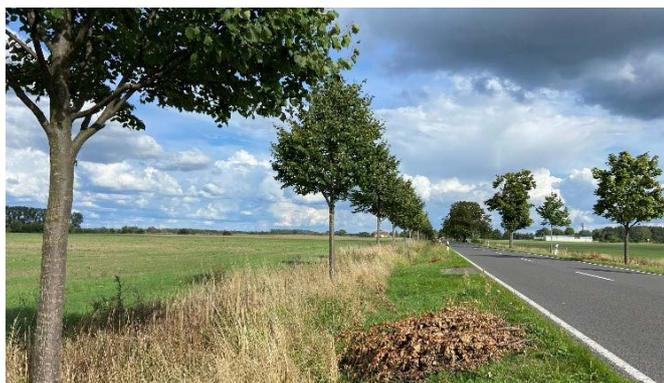
Abb. 25: Erfolgreicher Kronenaufbau in den ersten 10 Jahren

In 2 bis 4jähriger Zeitabfolge sind die Kronenpflege und der Kronenaufbau in den ersten 20 Jahren erforderlich (Abb. 25). Danach ist unter normalen Umständen der Kronenaufbau abgeschlossen. Spätere Baumpflegemaßnahmen reagieren dann auf Störfälle, z. B. auf Sturmschäden, Totastbildung nach Trockenheit. Die meist größeren Pflanzabstände vom Straßenrand oder an Fahrradwegen dürfen nicht dazu verleiten, dass das anzustrebende Lichtraumprofil erst später angestrebt wird. Hiermit ist die Gefahr einer zu großen Wundsetzung verbunden.

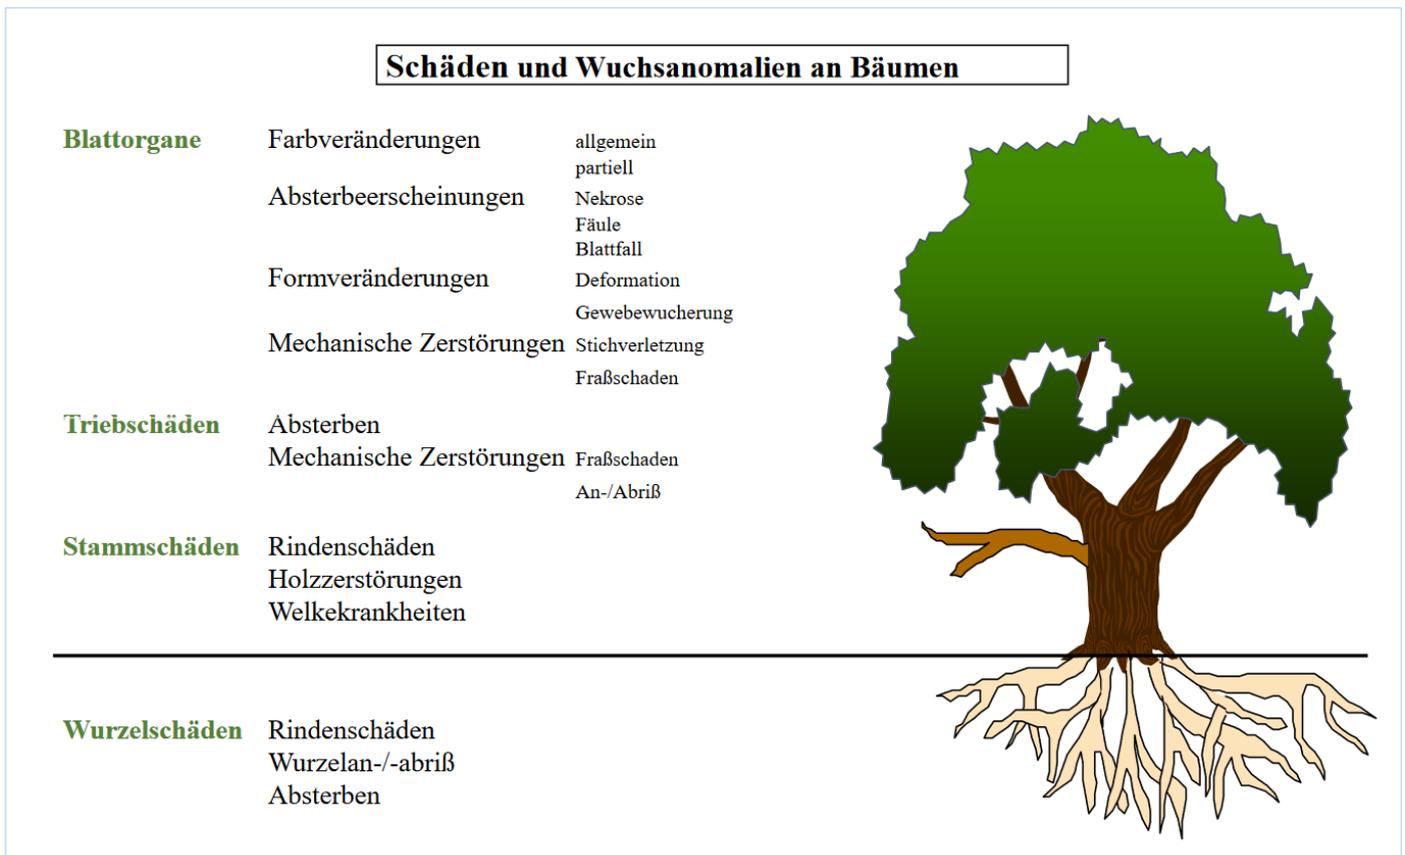
Abb. 27: Übersicht über Baumschäden und Wuchsanomalien (aus: Balder u.a., 1997)

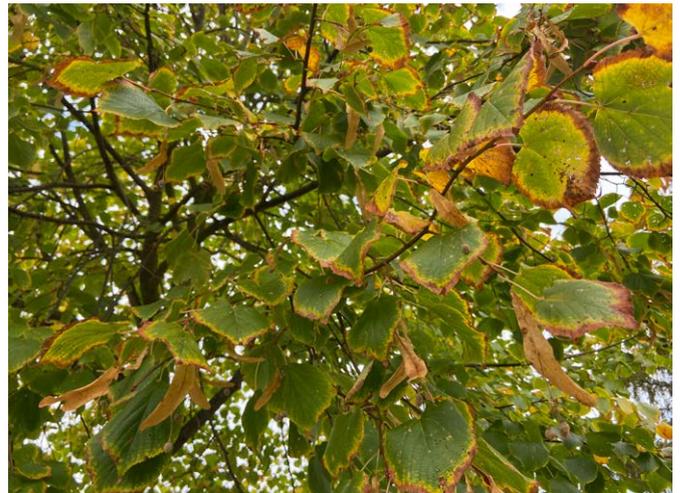
Abb. 29: Blattrandnekrosen durch Streusalz

- Pflanzen- und Bodenanalyse zur Ursachenklärung
- Düngung nach Laboranalyse
- Reduktion und Vermeidung künftiger Stoffeinträge

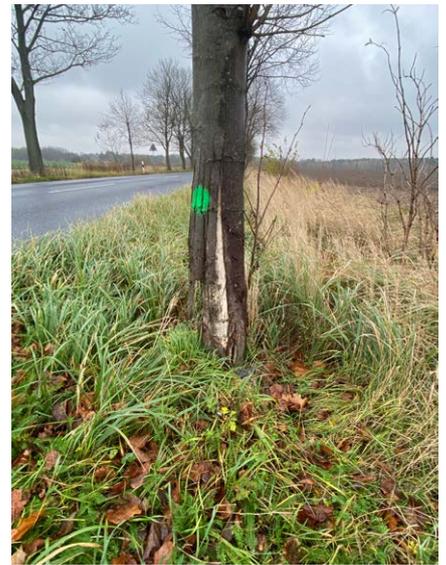
Abb. 40: Unfallschaden

- Risse, mit eintretender Stammfäule Neupflanzung
- Nekrosen, mit eintretender Stammfäule Neupflanzung
- Anfahrtschaden, angerissene Rinde befestigen, Wundfolie
- Rindenpilze, mit eintretender Stammfäule Neupflanzung
- Rindenbrütende Insekten, sofortiger Austausch
- Stammbrütende Insekten, mit eintretender Stammfäule Neupflanzung

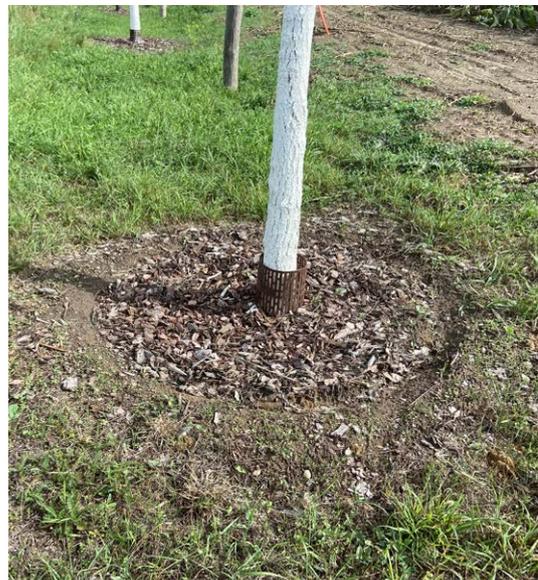
Abb. 42: zu tiefe Pflanzung

- Check der Pflanzhöhe (nachgehend die Kontrolle durch vorsichtiges Freilegen des Wurzelhalses zum Nachweis der tatsächlichen Pflanztiefe) (Abb. 42, 43)
- Check auf Pilzfruchtkörper im Wurzelbereich
- Check auf Wühltätigkeiten (Wühlmäuse, Kaninchen, Wild) (Abb. 44)

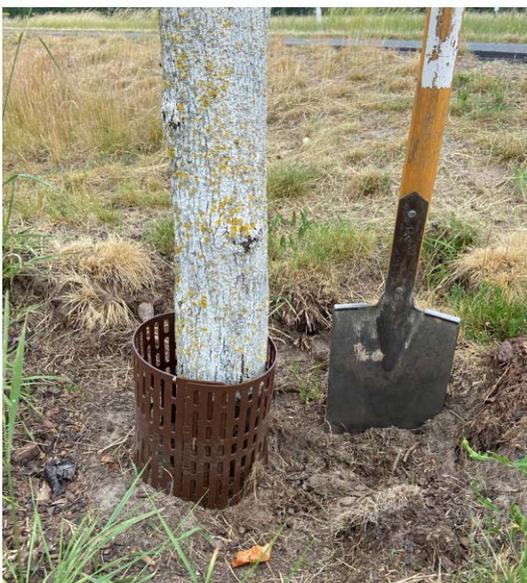
Abb. 43: Beweis

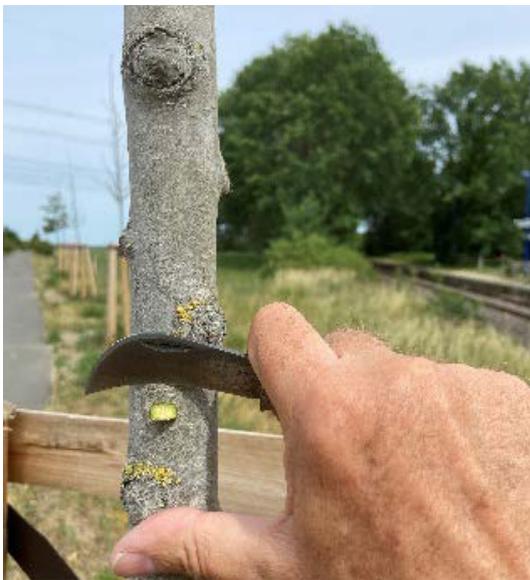
Abb. 45: Anschnitt mittels Hippe

- Stamm terrestrisch auf Kambiumvitalität mittels Hippe (Abb. 45)
- Kontrolle optisch auf Rindenschäden, Schleimfluss, Schaderregerbefall (Abb. 46 - 52)

Hinweis: Vitales Kambium erscheint zu allen Jahreszeiten grün (s. Abb. 45), abgestorbenes ist braun (s. Abb. 46) verfärbt

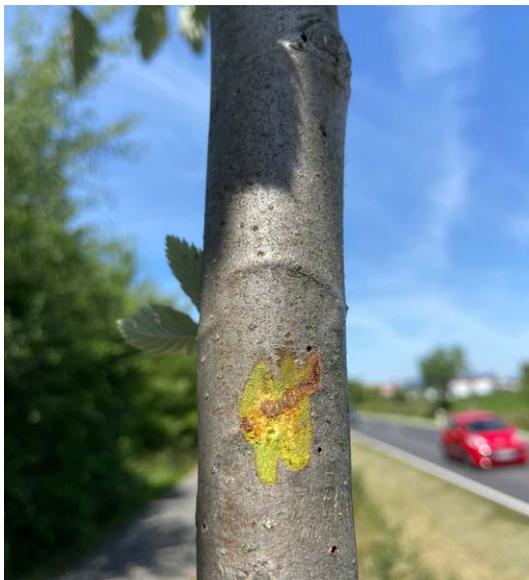
Abb. 46: Larvenfraßgang

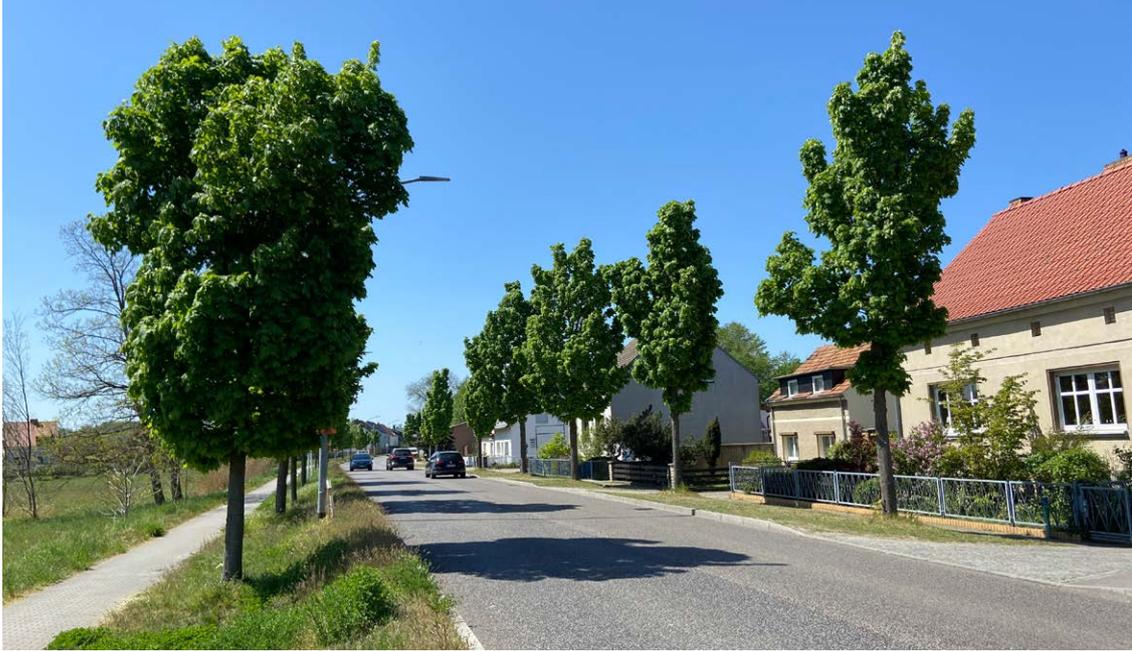
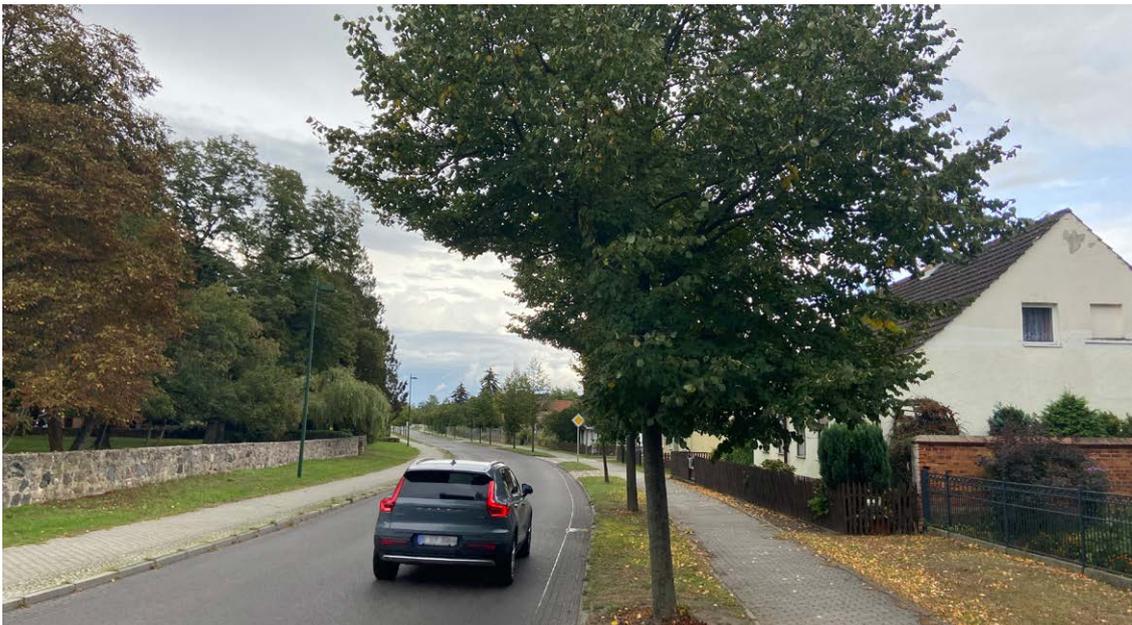
Abb. 57: Nicht hergestellte Lichtraumprofile mit Anfahrschäden an den Laubkronen

- Krone terrestrisch oder mittels Leiter, Hubsteiger
- Inaugenscheinnahme Laubentwicklung auf Nährstoffmangel, Schadstoffbelastungen, Schaderreger (Abb. 55), Trockenheit (Abb. 53)
- Kontrolle auf Bruchschäden (Abb. 54)
- Kontrolle von Aufastungen - verträglich? (Abb. 56)
- Erstellen des Lichtraumprofils erfolgt? (Abb. 57)

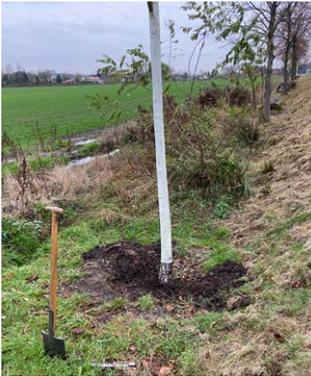
Abb. 58: Manuelles Freilegen der Wurzel

- Vorsichtiges Freilegen der Wurzelsysteme in Schichten mit Handschaufel oder Spaten zur Kontrolle von Wurzelwachstum, Vitalität (Abb. 58)
- Punktueller Bodenkern mit Pürkhauer (Abb. 60)
- Check auf bodenbürtige Schaderreger (Abb. 61)

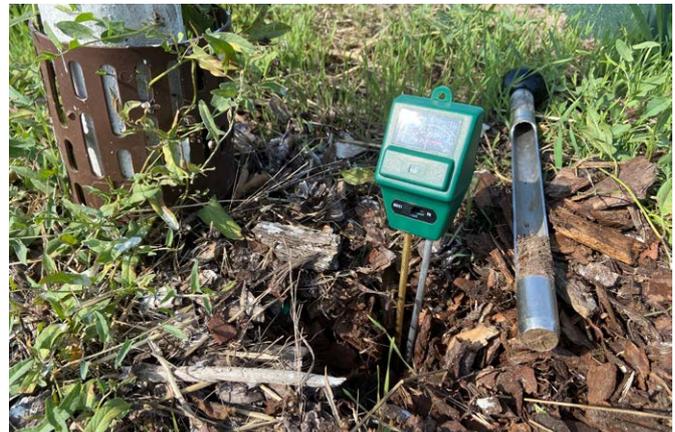
Abb. 63: Kontrolle der Bodenfeuchte

- Punktuelle Analyse mittels Pürkhauer zur Kontrolle von Bodengüte, Wasserhaushalt
- Kontrolle des Bodenwasserhaushaltes mit Handmessgeräten (Abb. 63)

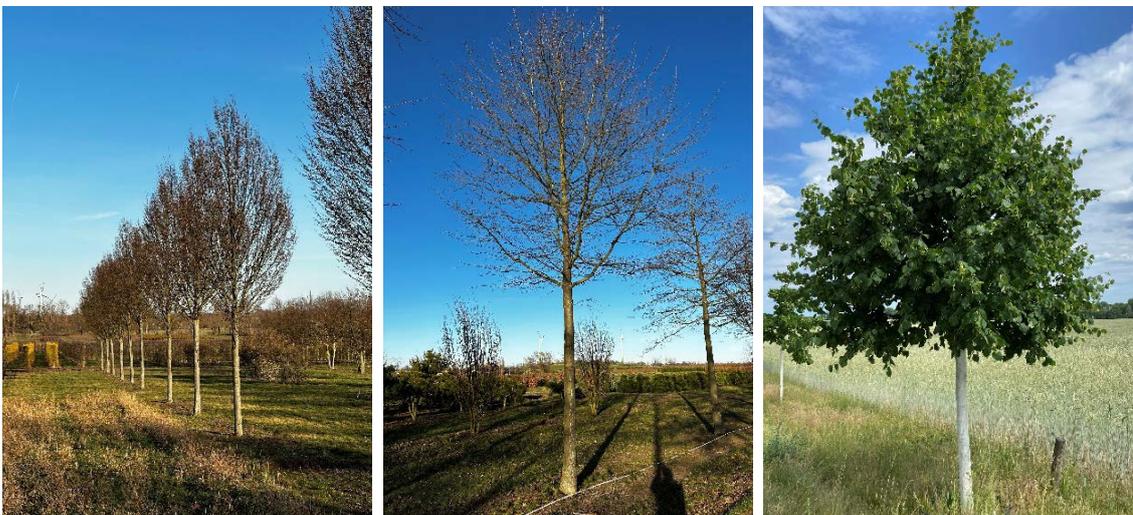
1. Jungbaum (Jugendphase)

Die Jugendphase beschreibt nach der Keimung das Baumwachstum bis zur Geschlechtsreife. Bei guten Wachstumsbedingungen und störungsfreier Standortetablierung folgt schnell ein relativ starkes Wachstum. In dieser Lebensphase ist ein Gehölz bemüht, viel Licht zur photosynthetischen Energiegewinnung einzufangen. Der Baum baut eine artgerechte und stabile Krone auf, ein **starkes und aufrechtes Triebwachstum** ist damit verbunden. Gleichzeitig ist die Laubbildung homogen, gut ausgefärbt und die Blattgröße artgerecht.

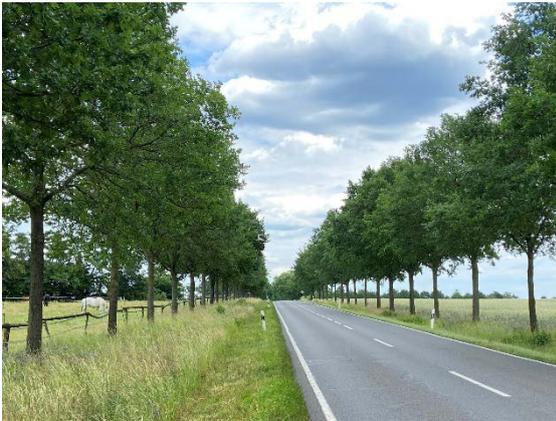
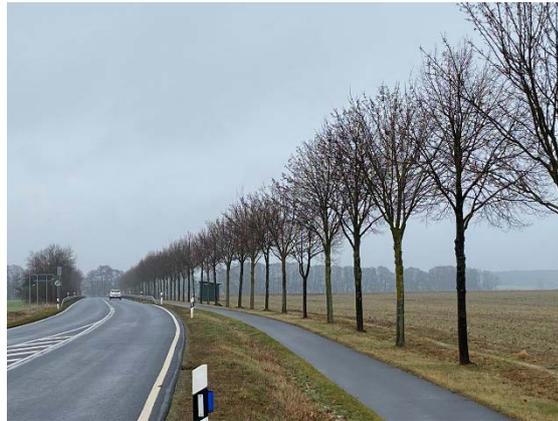
2. Erwachsener Baum (Blühphase)

Auch in der nachfolgenden Phase ist das Wachstum weiterhin stark. Die Laubkrone wird weiter stabil aufgebaut, was ausreichende Wachstumsbedingungen und eine vitale Blattbildung voraussetzen. Bei Schädigung ermöglicht eine hohe Reaktionsfähigkeit weiterhin ein gutes **Triebwachstum**. Vorrangig durch abiotische Faktoren ausgelöst werden erste Äste aufgegeben, u.a. durch Licht- und Wassermangel.

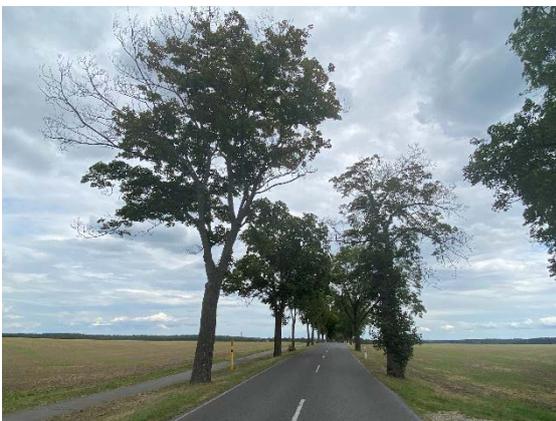
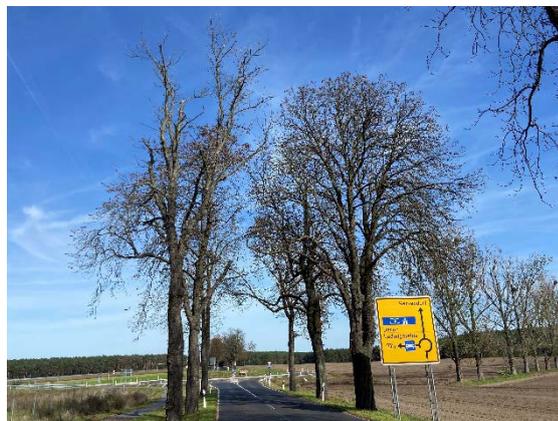
3. Altbaum (Alterungsphase)

Hiermit wird die Lebensphase eines Baumes bezeichnet, der sich in der letzten Lebens- oder Entwicklungsphase befindet. Sein Trieb längen- und Stärkenzuwachs nehmen sichtbar ab, aber auch sein Potential, auf Umweltveränderungen zu reagieren. Der Baum konzentriert sein Wachstum darauf, die Kronenteile zu halten oder Schäden auszugleichen. Die Versorgung des oberen Kronenbereichs nimmt ab, was sich an Wipfeldürre oder einzelnen absterbenden Ästen erkennen lässt.

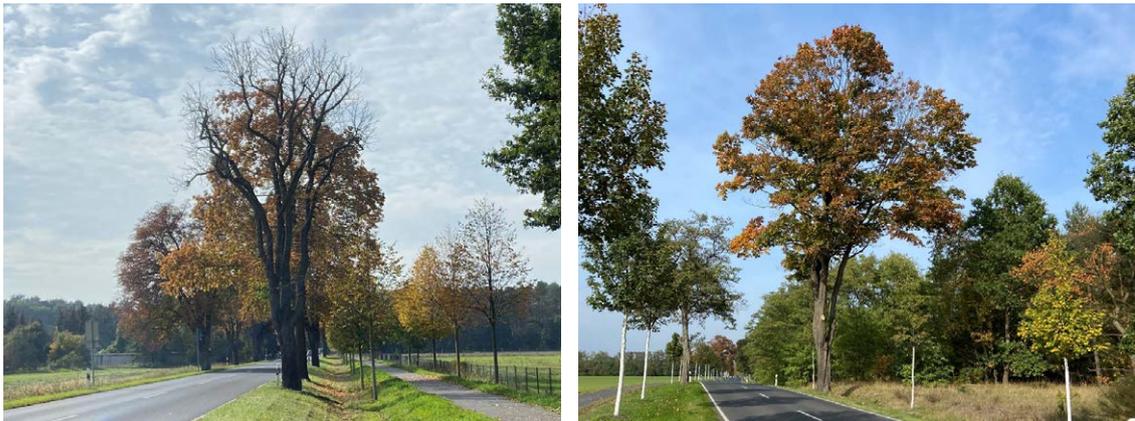
4. Hohlbaum

Bäume, die innen hohl sind (holzerstörende Pilze), werden als Hohlbäume bezeichnet. Häufig sind sie in der Höhe stark reduziert, da sie Äste und sogar ganze Kronenteile abgeworfen haben. Als Alleebaum sind sie aus Gründen der Verkehrssicherheit nur selten an der Straße zu finden. Bei gesunder Wurzel können sie noch immer rel. gute Triebe an Starkästen oder am Stamm ausbilden.

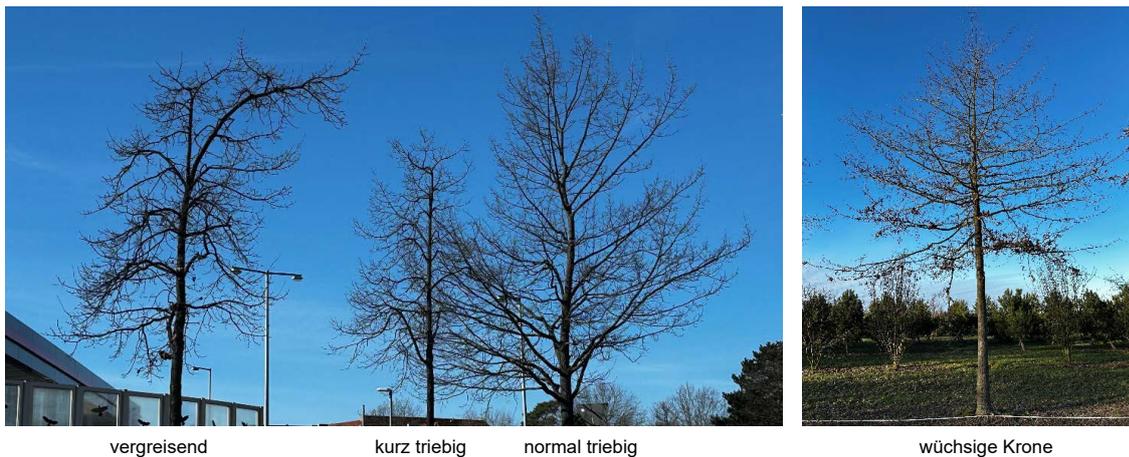
In der täglichen Arbeit ist daher der Blick auf die Gesamtkrone und gezielt auf die Triebigkeit von Alleebäumen zu richten. Besonders im Vergleich von Einzelbäumen lassen sich Wuchsunterschiede gut erkennen. Sog. vergreisende Kronen lassen sich gut von wüchsigen normalen Bäumen unterscheiden.

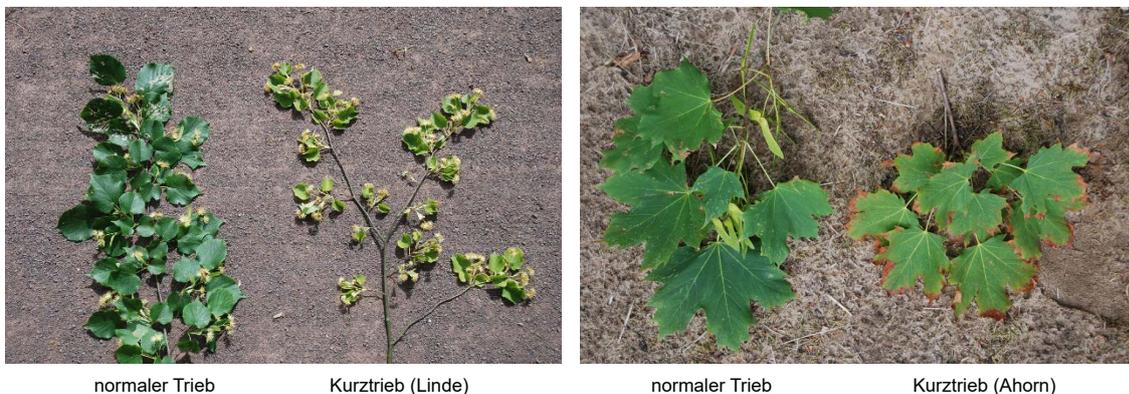
Bei genauer Analyse des Triebwachstums lassen sich Kurztriebigkeit und Kleinblättrigkeit im Vergleich gut erkennen. Beide Parameter kommen in der Regel gleichzeitig vor.

Erwachsene Bäume bilden im Durchschnitt Triebe mit 17,9 cm Länge aus. Ihre maximale Trieblänge liegt zwischen 79 cm (Altersklasse 1) und 50,7 cm (Altersklasse 3).
