Land Brandenburg
Ministerium für Infrastruktur und Landesplanung
Landesbetrieb Straßenwesen Brandenburg
Lindenallee 51
15366 Hoppegarten

März 2025

Untersuchungsgegenstand ist die Brücke über die Bahn im Zuge der Bundesstraße B 1 – Potsdamer Straße. Sie ist das Haupteinfallstor in die Stadt Brandenburg an der Havel. Sämtlicher Verkehr, der aus Richtung Potsdam oder von der Autobahn A 2 in die Stadt hinein und herausführt, muss dieses Bauwerk passieren. Aufgrund dieser Verkehrsbedeutung wogen die Befunde aus der Bauwerksprüfung 2017 besonders schwer, da sie zu umfangreichen Sofortmaßnahmen und schließlich zum Rückbau, aber unter wissenschaftlicher Begleitung führten.

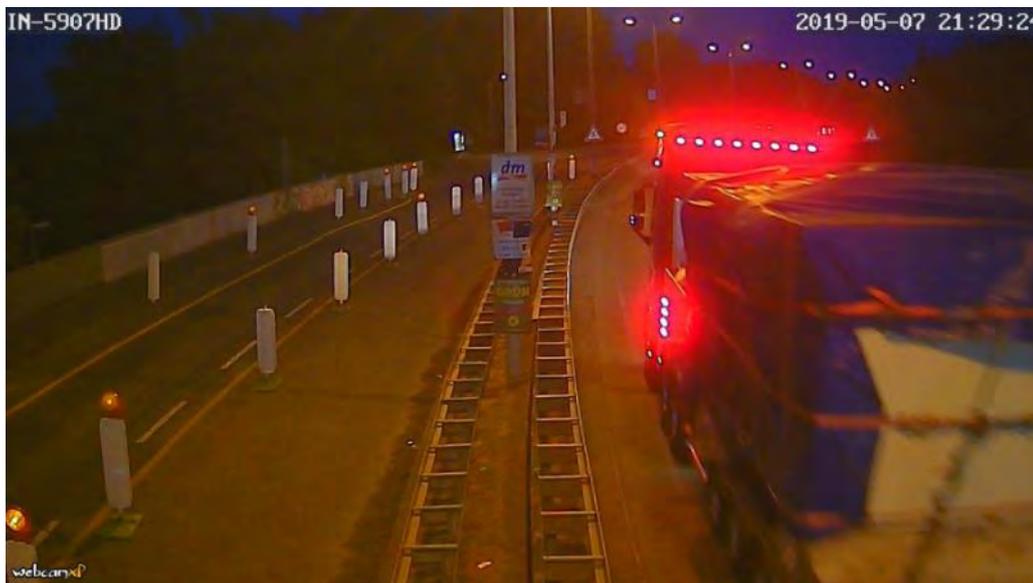
Bild 2-11
Sondertransport
mit 11 Achsen und
Gesamtgewicht von
ca. 100 t auf Bw 19.04, TBW1

Trotz der Sperrung des Bauwerks für genehmigungspflichtigen Schwerverkehr traten zu Beginn des Monitorings einige Überfahrten von Kranfahrzeugen bis 6 Achsen und anderen Sondertransporten statt. Im Mai 2019 wurde eine Überfahrt eines Sondertransportes mit 11 Achsen und einer Gesamtmasse von ca. 100 t über das stark geschädigte TBW1 festgestellt, die Beanspruchungen lagen etwa bei 150 % der zuvor anhand von Wo-

Selbst unter dem Schwertransport mit ca. 100 t Gesamtmasse lag die maximale Beanspruchung nur relativ geringfügig unter der aus BK30. Alle Signale kehrten nach der Überfahrt auf ihr ursprüngliches Niveau zurück, so dass davon ausgegangen werden konnte, dass keine bleibenden Verformungen am Tragwerk stattfanden.

Aufgrund der genannten singulären Ereignisse wurden durch den LS die Prozesse im Bereich GST-Genehmigung evaluiert. Es ist zu vermuten, dass die Transporte auf Grundlage von älteren Dauergenehmigungen durchgeführt wurden. Ein nachträglicher Widerruf dieser Genehmigungen war nicht möglich. Aus diesem Grund wurden zusätzliche verkehrliche Beschilderung am Bauwerk angeordnet. Dies war offenbar wirksam, denn seitdem wurden kaum noch Überfahrten von schweren Sondertransporten festgestellt.

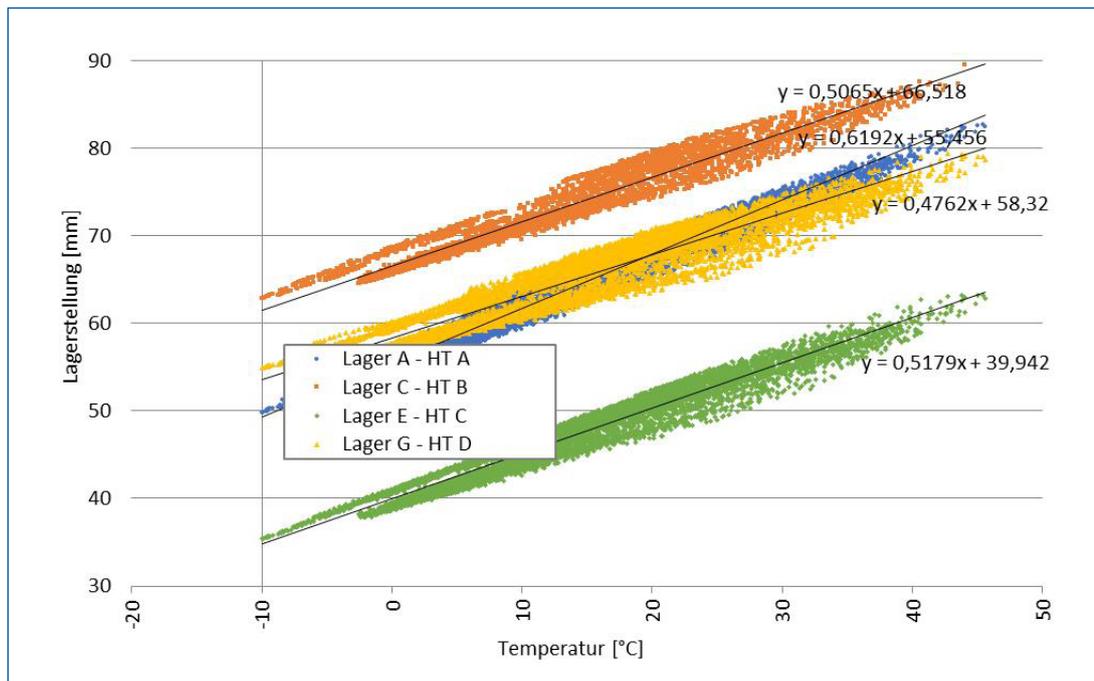
Bild 2-12
Lagerstellungen
in Abhängigkeit
der mittleren
Bauwerkstemperatur

werten Einschränkung der Lagerbewegungen kommt, alle gemessenen Verschiebungen liegen bezogen auf die mittlere Bauwerkstemperatur auf einer Geraden.

Die Lagerbewegungen im Jahresgang (-10°C bis +45°C) liegen bei ca. 32 mm. An sonnigen Tagen in der warmen Jahreszeit können innerhalb eines Tages Änderungen der mittleren Bauwerkstemperatur von

ca. 25 K mit Lagerbewegungen von ca. 15 mm auftreten. Die maximalen Lagerbewegungen infolge Verkehr liegen bei ca. 5 mm.

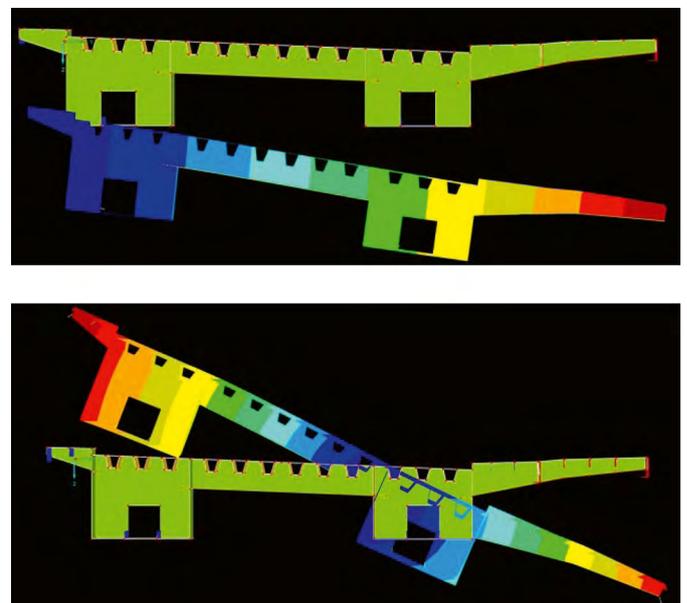
Bild 2-13 Eigenformen TBW1 (oben Biegung, unten Torsion)

Aufgrund der konstruktiven Unterschiede zwischen beiden Teilbauwerken war ein unmittelbarer Vergleich der Eigenfrequenzen nicht sinnvoll. Eine dynamische Berechnung beider Teilbauwerke zeigte, dass die deutlich geringere Biegeeigenfrequenz von TBW1

nur mit einer Reduzierung der Dicke des Bodenblechs erklärt werden kann. Ein früheres Monitoring der Bauwerkseigenfrequenzen hätte also – zumindest theoretisch und bei richtiger Interpretation – die Schädigung des TWB 1 anzeigen können.

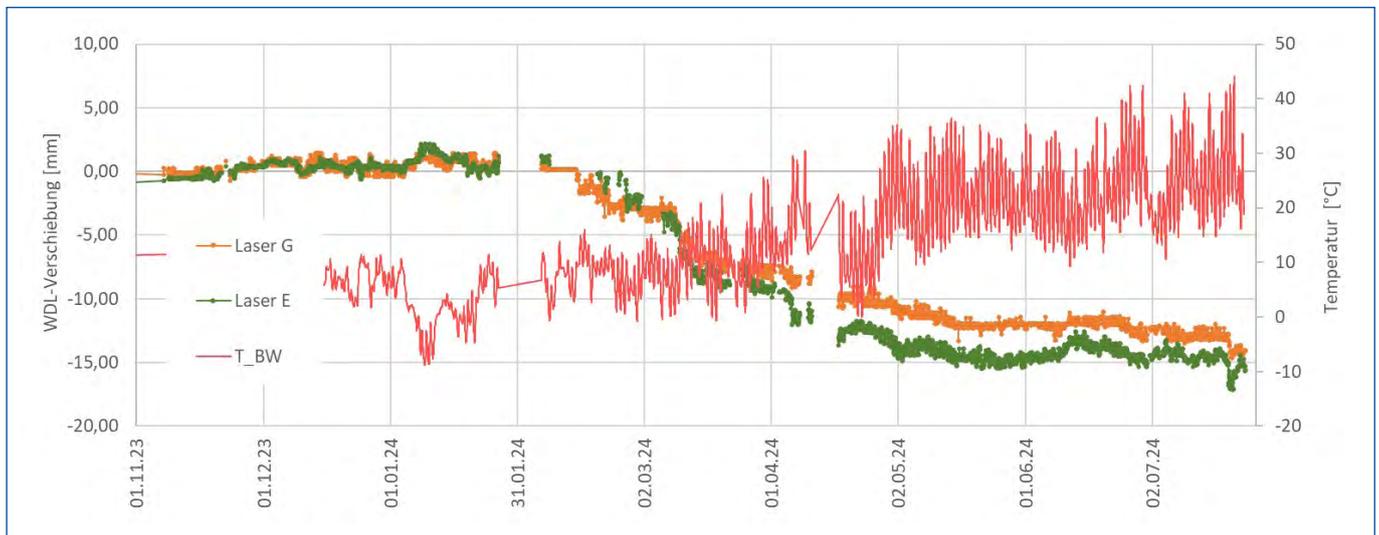
Bild 2-18 Relative Verschiebungen der Widerlagerwände von TBW 2 infolge der Baumaßnahmen am TBW 1;
Quelle/Urheber: GMG Ingenieurgesellschaft mbH

Auch danach konnte eine weitere leichte Zunahme der Widerlagerverschiebungen festgestellt werden. Eine weitere Baumaßnahme mit Einfluss auf die Gründung von TBW 2 war das Einbringen von Verbauträgern zwischen den Gleisen und dem Widerlager auf der Seite Potsdam. Eine klare Zuordnung der Widerlagerverschiebung zu den einzelnen Maßnahmen war nicht in jedem Fall möglich, aber der mit dem Beginn der Verbauarbeiten einsetzende Trend war eindeutig und setzte sich fort. Offenbar traten die Widerlagerbewegungen infolge der Baumaßnahmen nicht immer sofort, sondern eher etwas zeitverzögert auf, siehe Bild 2-18.

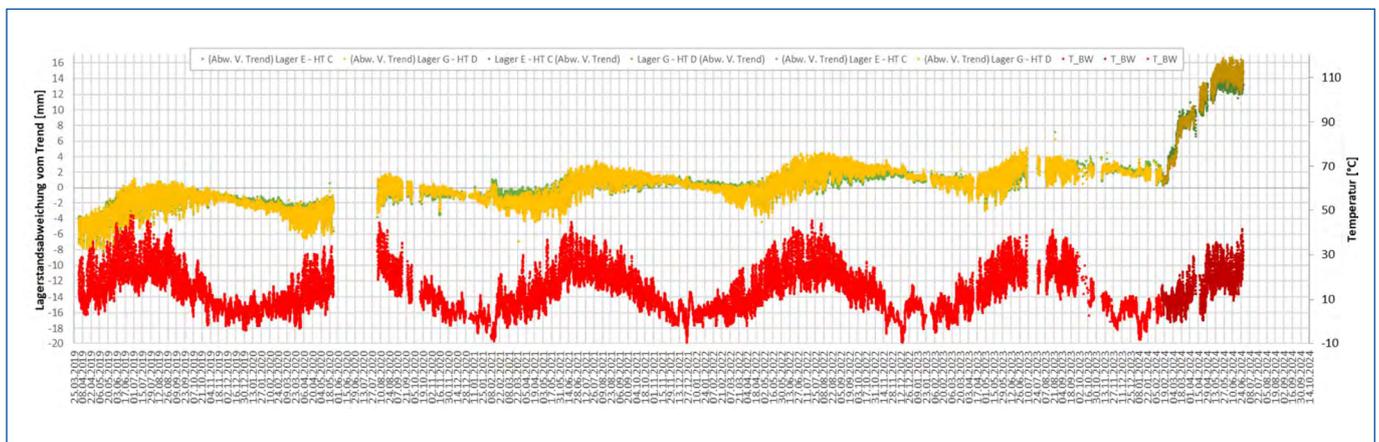
Bild 2-19 Um die Überbaubewegungen bereinigte Verschiebungen der Lager im Langzeittrend;
Quelle/Urheber: GMG Ingenieurgesellschaft mbH

Um die festgestellten Verschiebungen der Widerlagerwände in einen längeren zeitlichen Kontext zu stellen, wurden die seit Ende 2018 gemessenen Lagerbewegungen noch einmal gezielt ausgewertet, indem die Überbaubewegungen so gut wie möglich gefiltert wurden. Im Ergebnis zeigte sich während der Baumaßnahme ein ähnlicher Verlauf wie bei den Laserdistanzmessungen mit einer Zunahme von aktuell ca. 13 – 15 mm. Der sehr langsam ablaufende Trend in den Jahren 2019 – 2024 mit einer Zunahme der Verschiebung von insgesamt ca. 1 mm pro Jahr entspricht, einen gleichmäßigen Verlauf seit dem Baujahr 1971 vorausgesetzt, relativ gut den Lagerfehlstellungen von ca. 50 – 60 mm, siehe Bild 2-19.

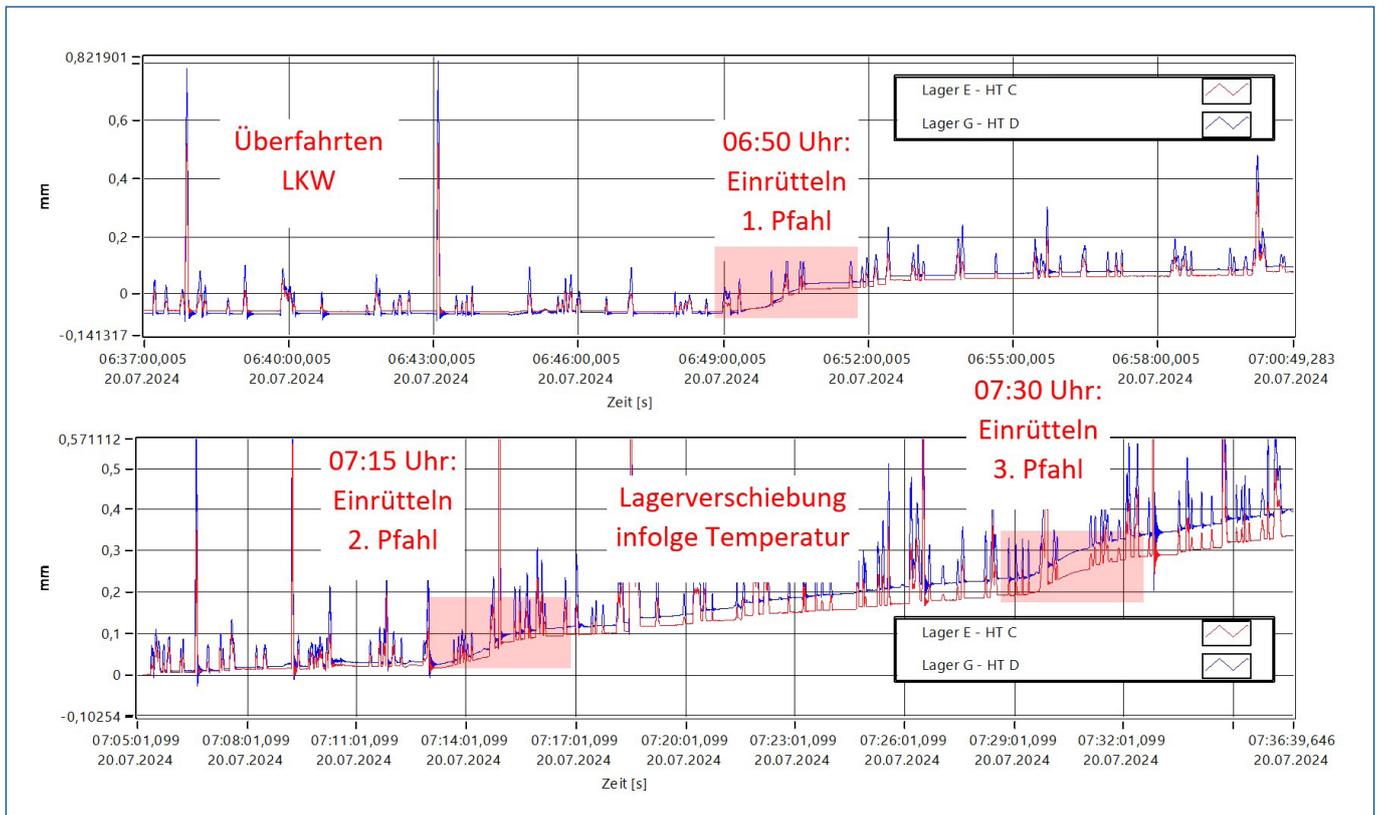
Bild 2-20 Relative Verschiebungen der Widerlagerwände des TBW 2 infolge von Baumaßnahmen am TBW 1;
Quelle/Urheber: GMG Ingenieurgesellschaft mbH

konnten eine stufenweise Zunahme der Widerlagerverformung (insgesamt ca. 1,5 – 2,0 mm) beobachtet und die einzelnen Stufen von ca. 0,1 mm genau dem Einbau der einzelnen Träger zugeordnet werden, vgl. Bild 2-20. Die Zeitpunkte des Einsatzes des Rüttlers zum Einbau der Träger, der jeweils ca. 120 s andauerte, konnten im Frequenzspektrum am Auftauchen eines scharf abgegrenzten Peaks bei 39 Hz identifiziert werden.

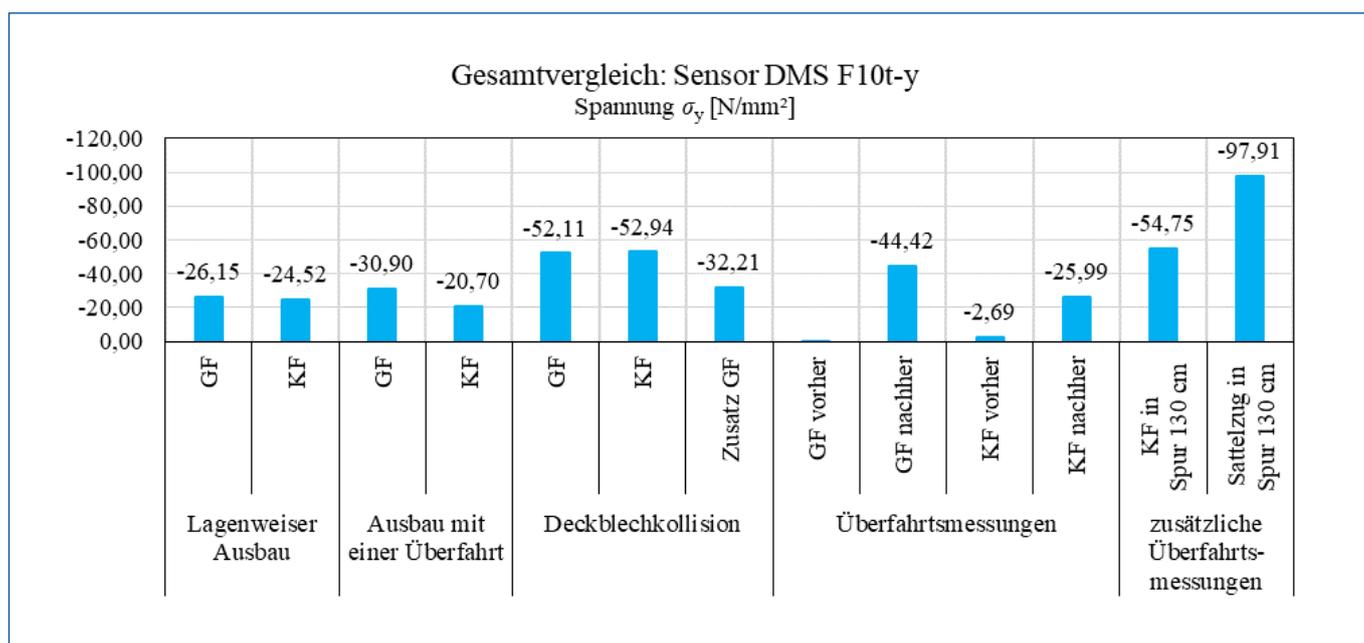
Bild 4-3 Gegenüberstellung der maßgebenden Querbiegespannungen der Sensoren F10t-y aller durchgeführten Versuchsreihen

- 5) Dagegen erzeugt ein unplanmäßiger Deckblechkontakt neben den bekannten Riefen auch signifikant größere Beanspruchungen. Daher sollte der Kontakt zwischen Walze und Deckblech möglichst durch entsprechende Maßnahmen vermieden werden.

- 6) Neben der konzentrierten Lasteinleitung (s. Punkt 1) spielt auch der Wegfall der lastverteilenden Asphalttschicht eine maßgebliche Rolle. So erzeugen zumeist die reinen Überfahrten aller Baumaschinen auf dem blanken Deckblech die bemessungsmaßgebende Belastungssituation.

7) Die Versuchsergebnisse sind im Kontext der Umweltrandbedingungen zu bewerten. Auf Grund der niedrigen Temperaturen um den Gefrierpunkt wies der Asphalt eine sehr hohe Steifigkeit auf. Das wiederum wirkt sich auf die mittragende Wirkung und die dynamischen Eigenschaften des Überbaus aus.

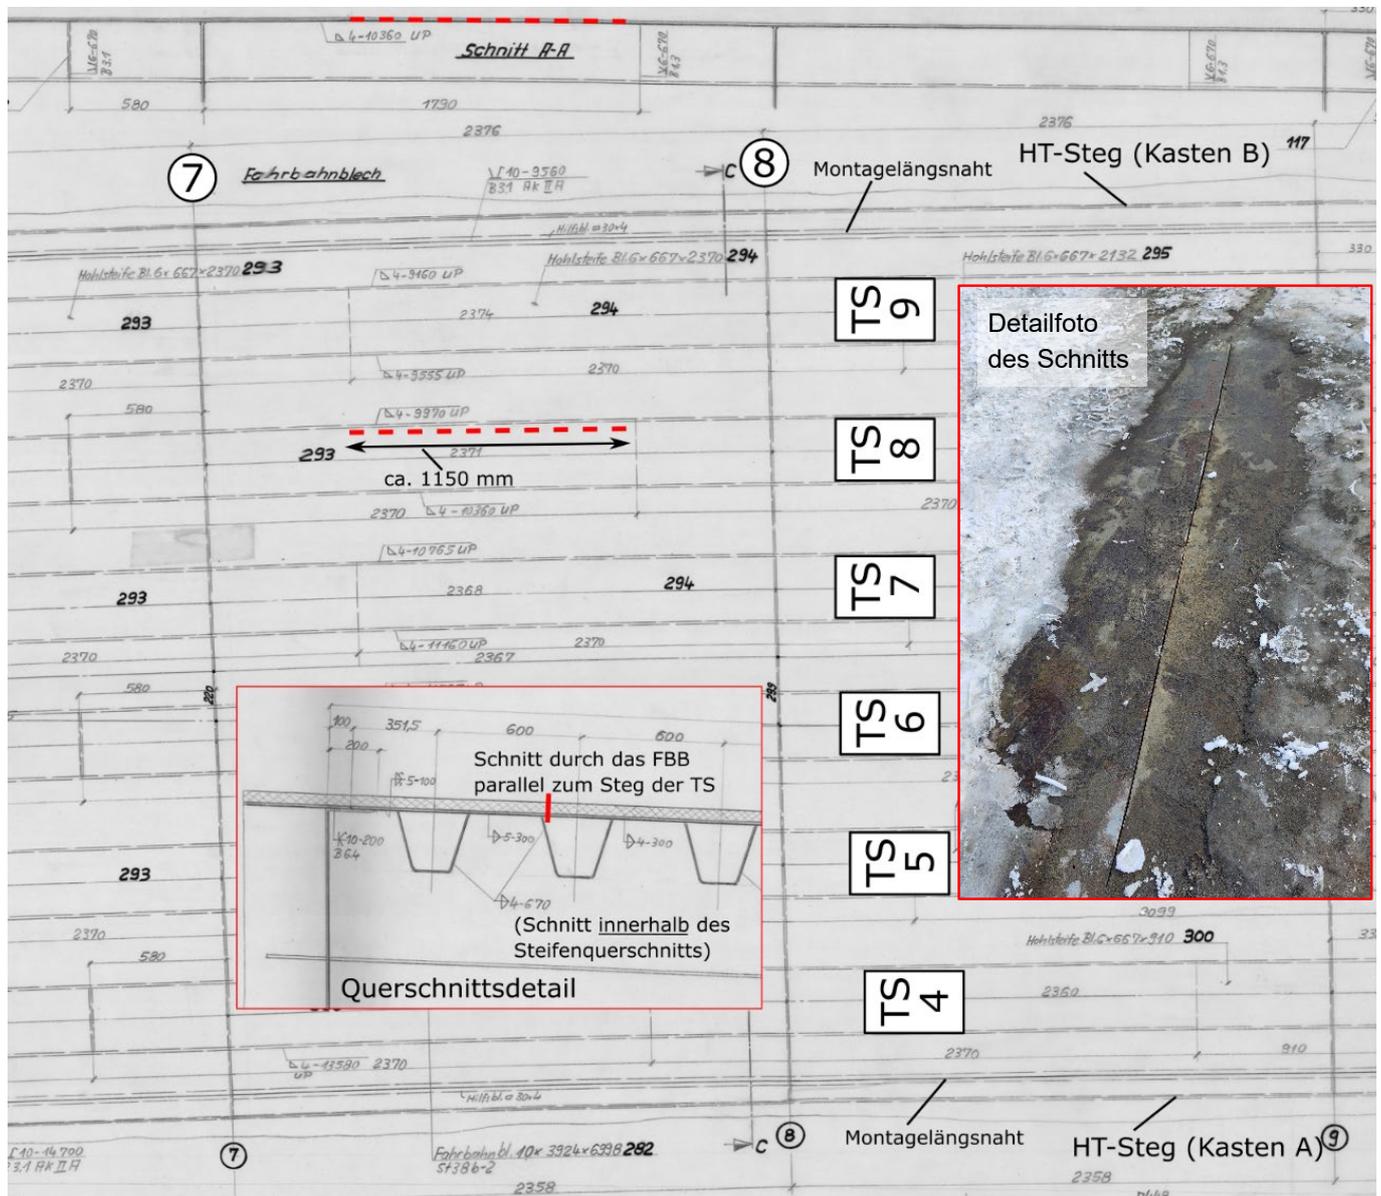
Bild 5-3 Planauszug der Fahrbahnplatte (Werkstattplan Nr. 13) mit künstlichem Längsriß

Ort: LR 8 (= TS 8), zwischen QT 7 und 8, Schnitt im Deckblech parallel zum Steg der Steife, Trennlänge ca. ½ QT-Abstand, Lage mittig zw. den QT (siehe Bild 5-3)

Durchführung: Winkelschleifer ($t_{\text{Steife}} = 6 \text{ mm}$), frei Hand nah an der Längsnaht geführt

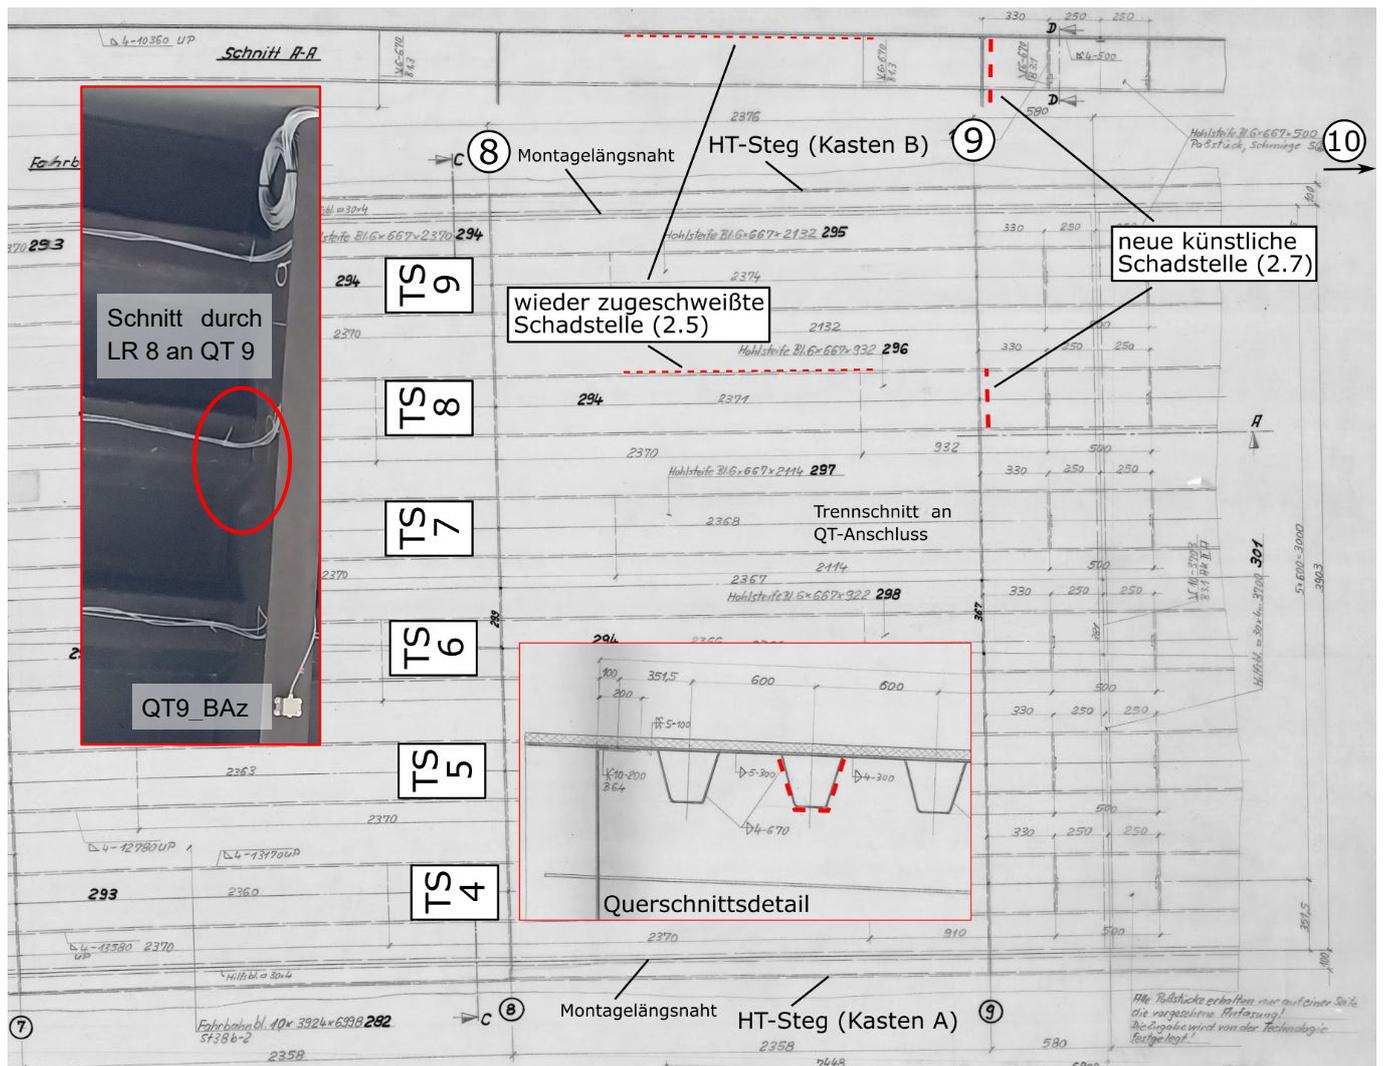
Bild 5-4 Planauszug der Fahrbahnplatte (Werkstattplan Nr. 13) mit künstlichem Querriss

Der Schnitt wurde im Anschlussbereich der Trapezsteife nahe des QT-Stegs gesetzt, um einen Trennriss der Steife zu simulieren. Die Ausführung erfolgte wenige Zentimeter neben dem QT-Steg, die Anschluss-

naht selbst wurde nicht durchtrennt. Die Ausführung erfolgte zeitlich nach dem Zuschweißen des Schadens 2.5 (vgl. Abs. 5.2.5).

Ort: LR 8 (= TS 8), nahe QT 9, Durchtrennung gesamte Steife (siehe Bild 5-4)

Durchführung: Winkelschleifer ($t_{\text{Steife}} = 6 \text{ mm}$), frei Hand geführt

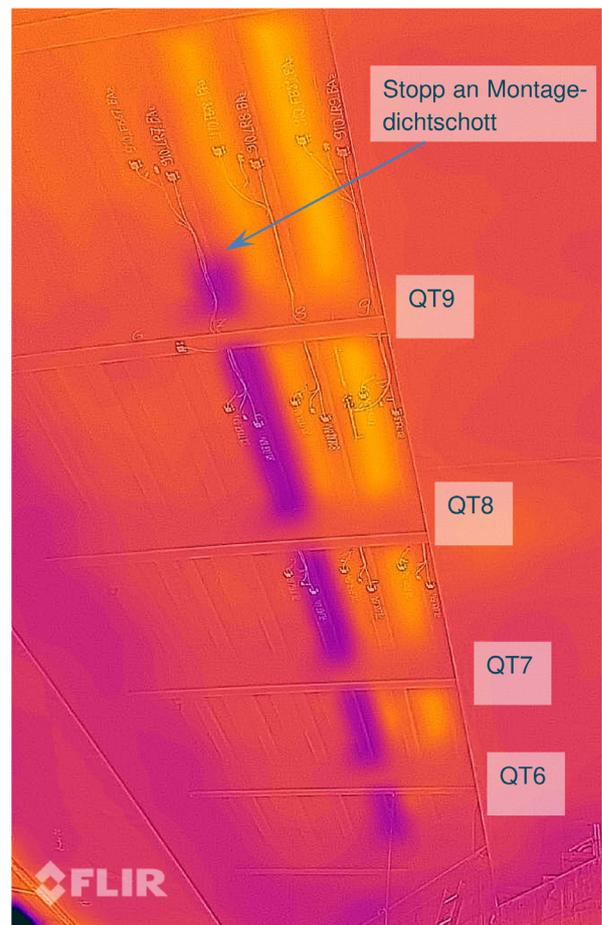
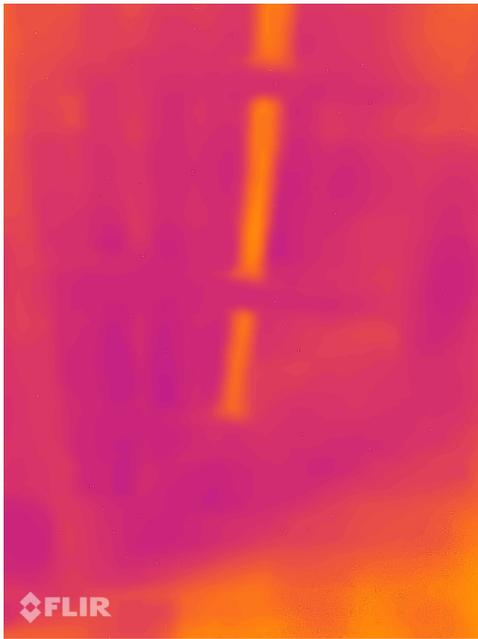
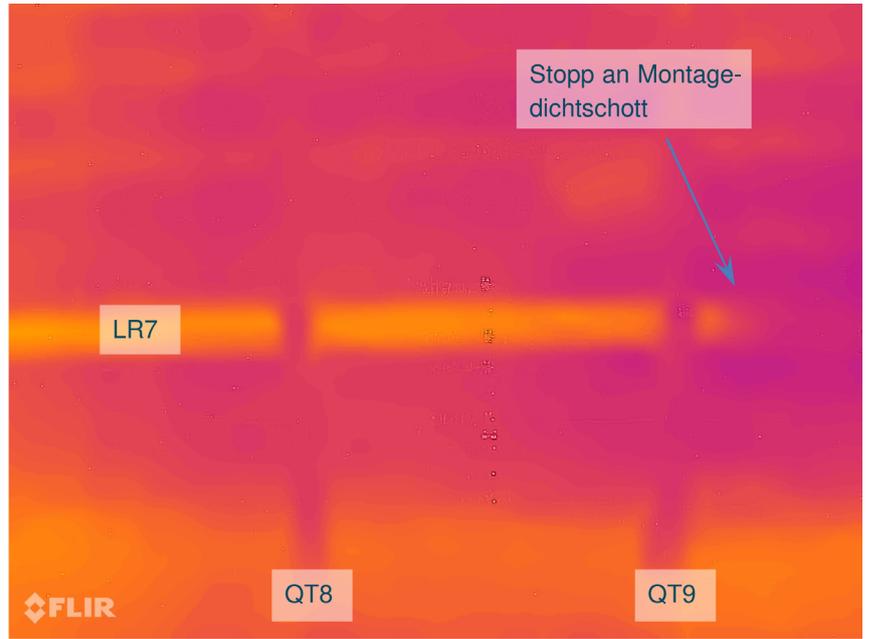
Bild 5-18 Thermografiebilder am 08. und 09.11.2023, jeweils mittags

grafiegerät enthält. Es zeigte sich, dass trotz der für den Versuch ungünstigen Witterung im November (geringe Sonneneinstrahlung) und damit geringer Temperaturdifferenzen zwischen den Bauteilen deutliche Unterschiede zwischen der befüllten und den benachbarten Trapezsteifen zu erkennen sind. Der Versuchsablauf bestand aus der Befüllung am 08.11.2023 ab ca. 13:11 Uhr (vollständige Füllung ab ca. 14:00 Uhr) und dem Wiederablassen des Wassers am 09.11.2023 um ca. 12:00 Uhr. Es wurden insgesamt ca. 450 Liter kaltes Wasser aus dem öffentlichen Netz eingespeist (Druckleitung). Wegen vorhandener Montagedichtschotte innerhalb der Steifen war die Befüllung vom Bauwerksende her nur bis kurz hinter dem QT 9 möglich, so dass insgesamt vier Fahrbahnblech-Felder ab dem Widerlager Seite Brandenburg gefüllt waren. In Bild 5-18 werden zwei Thermografie-Fotos vom Bauwerk dargestellt (Blickrichtung gegen das Widerlager Seite Brandenburg, Untersicht).

Die dunkleren, violetten Farbtöne stellen tiefere Temperaturen dar; gelb steht für die höchsten Temperaturen innerhalb des Bildes. Anhand der gegebenen Bauteiltemperaturen aus Bild 5-18 zeigt sich, wie klein die Temperaturdifferenzen innerhalb des betrachteten Bildausschnitts des Bauwerks ausfielen. Dennoch lässt sich die gefüllte Trapezsteife Nr. 7 deutlich von den benachbarten Längssteifen unterscheiden. Beide Beispielbilder zeigen Aufnahmen, in denen die Steife Nr. 7 kälter als die umgebenden Fahrbahnbauteile war. Zum Zeitpunkt des Einfüllens war das Wasser aus dem öffentlichen Netz, wie zu erwarten, kälter. Am folgenden Tag mittags konnte sich das Bauwerk aus der kalten Phase nachts bereits wieder erwärmen, wobei die wassergefüllte Steife aufgrund des Mehrbedarfs an Wärme bei der absoluten Temperatur noch hinter den übrigen Fahrbahnbauteilen hinterherhinkte und dementsprechend ca. 1 K kälter war. Das nachfolgende Bild 5-19 zeigt die umgekehrte Situation in den Abendstunden des 08.11.2023 (wegen der vorherrschenden Dunkelheit ist das überblendete Lichtbild nicht scharf).

Die Auswertung des Versuchs Nr. 2.2 hat gezeigt, dass mit vergleichsweise günstiger Technik eine einfache Bewertung hinsichtlich der Temperaturunterschiede an Bauteilen erfolgen kann, welche Hinweise auf wassergefüllte Hohlräume darstellen können. Trotz kleiner Temperaturdifferenzen ist eine eindeutige Zuordnung der befüllten Steife möglich gewesen. Der Versuch beinhaltet einen vollgefüllten Steifenquerschnitt; bei realen Schadensfällen werden vermutlich eher geringer ausgefüllte Hohlräume anzutreffen sein. Dennoch kann bei entsprechend günstiger Witterung (z. B. starke Sonneneinstrahlung am Morgen nach kühler Frühjahrsnacht) eine einfache Lokalisierung von Schadensfällen erfolgen. Diese Art der thermografischen Begutachtung eines Bauwerks kann somit schnell

09.11.23, 11:43 Uhr (Tag 2)

$$T_{\text{Steife}} \approx 9,9^{\circ}\text{C}$$

$$T_{\text{Fahrbahnblech}} \approx 12,0^{\circ}\text{C} (= \text{Maximalwert})$$

08.11.23, 17:46 Uhr

$T_{Steife} \approx 12,6^{\circ}C$ (Maximalwert)

$T_{Nachbarsteife} \approx 11,5^{\circ}C$

$T_{Fahrbahnblech} \approx 11,2^{\circ}C$

08.11.23, 17:49 Uhr (Blickrichtung quer zur Fahrbahn)

$T_{Steife} \approx 12,0^{\circ}C$ (Maximalwert)

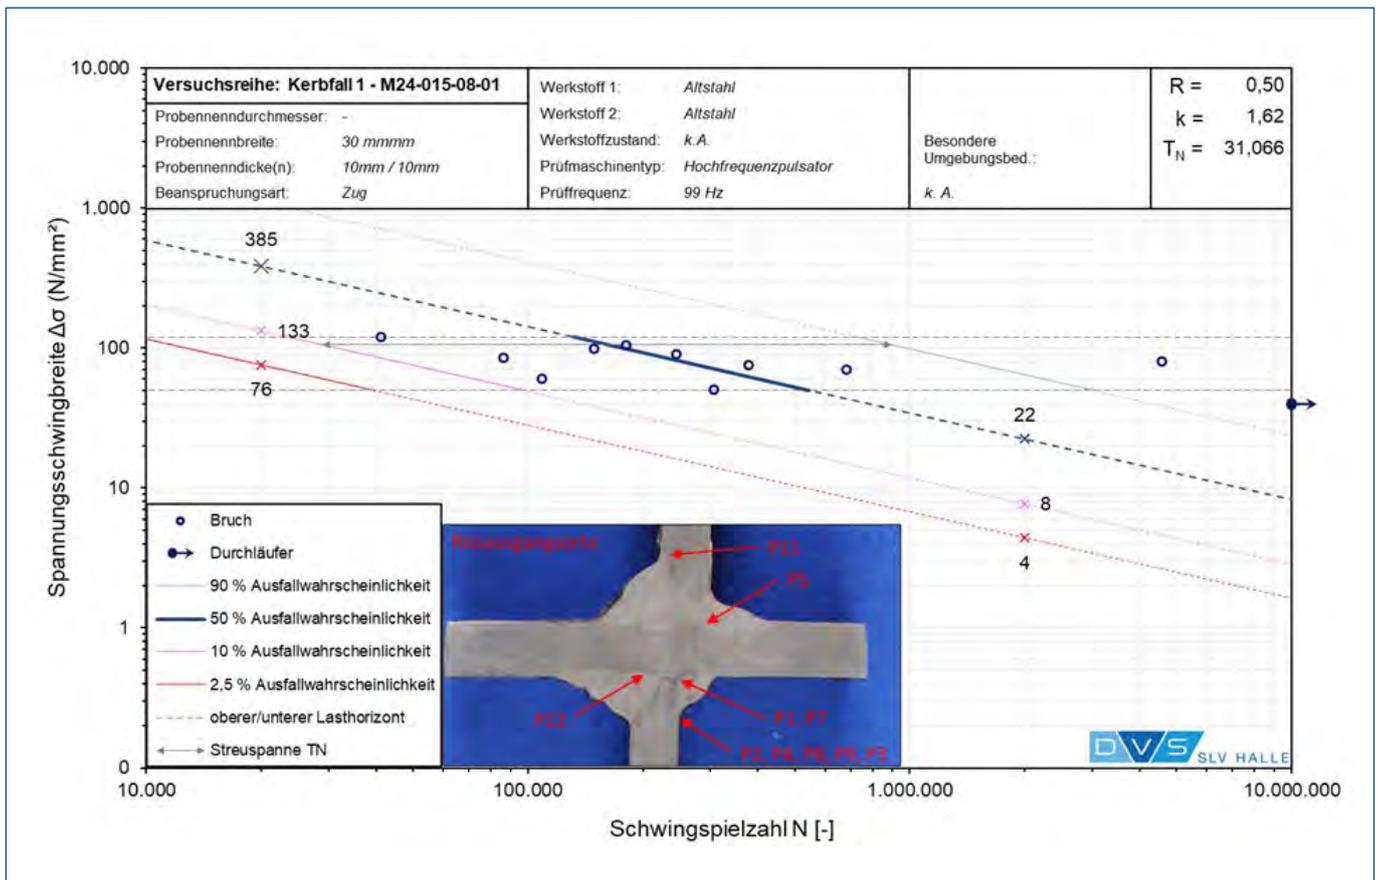
Bild 6-10 Wöhlerlinie Wöhlerlinie – FAT-01 mit Einbezug aller aufgetretenen Ermüdungsbrüche

inhomogenen Grundwerkstoff zurückzuführen. Die experimentell ermittelte Wöhlerlinie unter Einbeziehung aller Probenbrüche ist Bild 6-10 zu entnehmen.

Weiterhin konnten bei allen 14 Proben großflächige Bindefehler im Bereich der Nahtflanken sowohl auf der Kehlnaht- als auch auf der K-Naht-Seite detektiert werden. Diese Arten der Unregelmäßigkeiten können für die genannte Verbindung als systematisch angesehen werden, da davon auszugehen ist, dass auch die in dem noch in Betrieb befindlichen TBW 2 verbliebenen Stöße diese Ausführungsmängel aufweisen. Von besonderem Interesse dürfte hierbei die Tatsache sein, dass alle Schweißverbindungen dieses Kreuzungsstoßes nicht den Anforderungen an die Bewertungsgruppen B und C nach DIN EN ISO 5817 entsprechen, wovon auch bei den übrigen noch verbauten Stößen auszugehen ist. Eine Besonderheit konnte bei der Schwingprobe M24-015-01-1-S1 festgestellt werden. Hier zeigte sich eine lamellare Gefügetrennung in Form eines schweißinduzierten Terrassenbruches (siehe Bild 6-8 und Bild 6-9 sowie [Untersuchungsbericht SLV: 2025]). Dieser ist vermutlich herstellungsbedingt entstanden und ist zurückzuführen auf eine starke Perlit- und Sulfidzeiligkeit im Mikrogefüge des Hauptträger-Steges. Bei Herstellung der Kehlnähte kam es infolge der Schrumpfungshinderung zur Beanspruchung in Dickenrichtung, die aufgrund der starken Anisotropie folglich zum nachweisbaren Schaden geführt hat. Es ist nicht auszuschließen, dass derartige Schädigungen auch in den verbliebenen Schweißverbindungen zu finden sind.
